# 改善箇所説明図(その①、②)

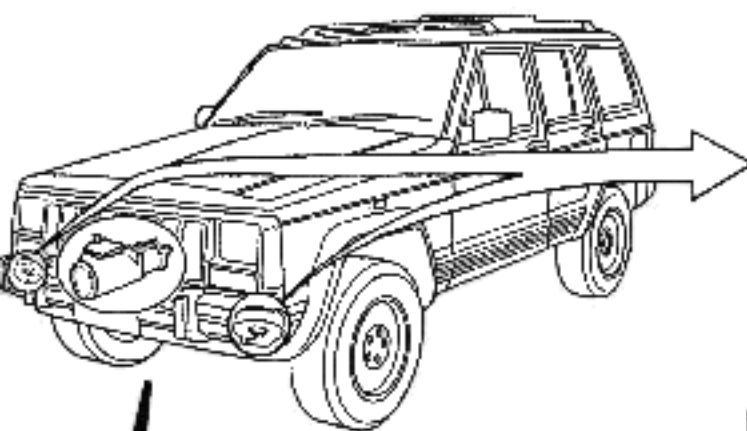
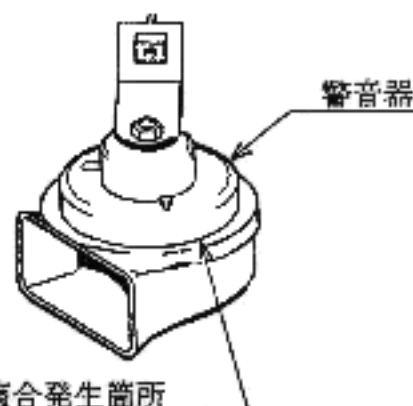
警告器の防水加工が不適切なため、当該警告器の内部に水分が入り、振動板を腐蝕させることがあり、警告器が鳴らなくなるおそれがある。

全車両、警告器に表示されている製造メーカー名を点検し「BOSCH 製」以外のものは、良品と交換する。

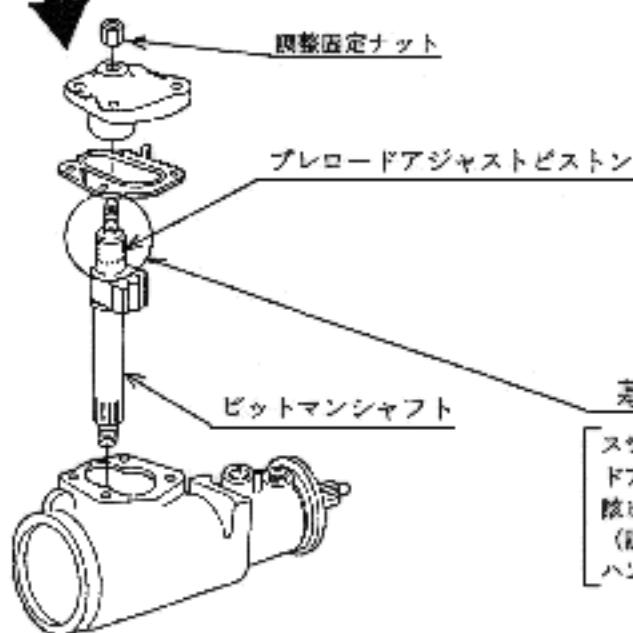
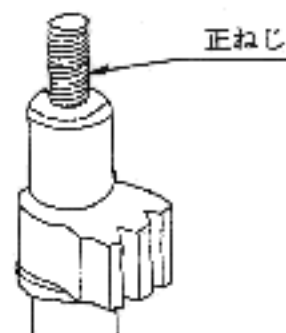
ステアリングギヤボックスのハンドルの遊びを調整するプレロードアジャストピストン（予荷重調整器）の加工が不適切なため、当該ピストンがピットマンシャフト（歯車軸）と固着し、アジャスト（調整、固定）ナットが緩み、作動油の洩れを起こし、最悪の場合、ハンドル操作を妨げるおそれがある。

全車両、ステアリングギヤボックスを対策品と交換する。
