# 改善箇所説明図(その①、②)

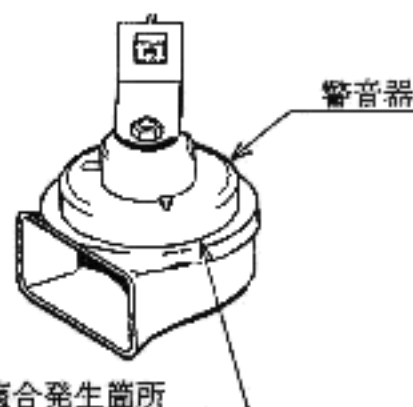
警告器の防水加工が不適切なため、当該警告器の内部に水分が入り、振動板を腐蝕させることがあり、警告器が鳴らなくなるおそれがある。

全車両、警告器に表示されている製造メーカー名を点検し“BOSCH 製”以外のものは、良品と交換する。
