# 改善箇所説明図(その③)

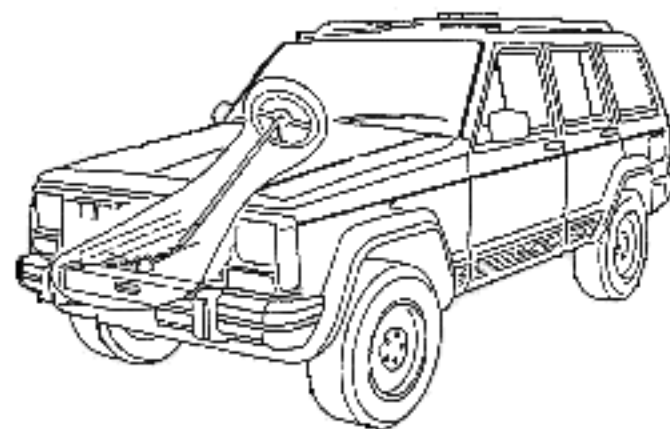
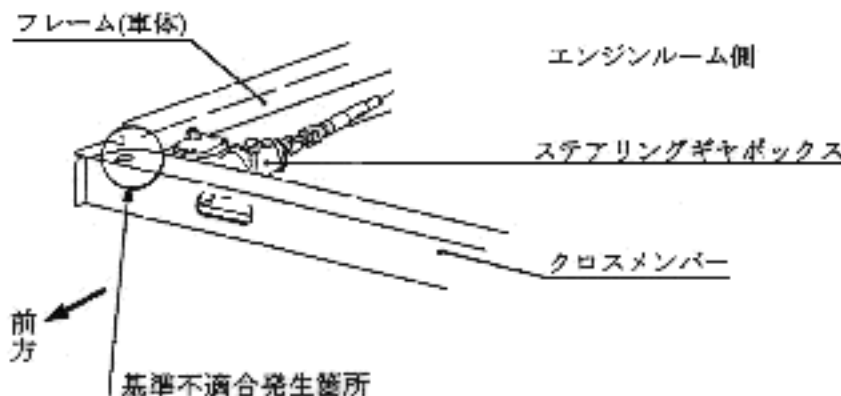
ステアリングギヤボックスの車体取付け部の内部にある補強板の溶接が不適切なため、ハンドルを操作中にタイヤが縁石等との接触を繰り返すと、当該部位に亀裂が入ることがあり、そのままの状態で使用を続けると、ハンドル操作及び走行安定性が損なわれるおそれがある。
