# 対策箇所説明図

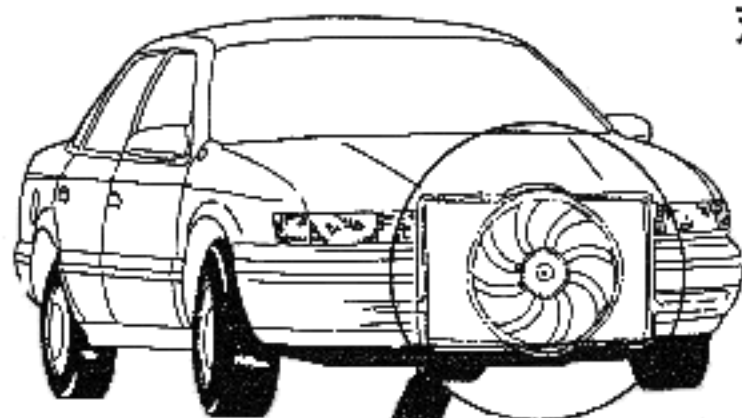
識別用黄ペンキ塗布位置

軸受取付部の仕上げ精度を向上させた。  
なお、対策作業完了車には、識別のためファンシュラウド右上に黄ペンキを塗布する。

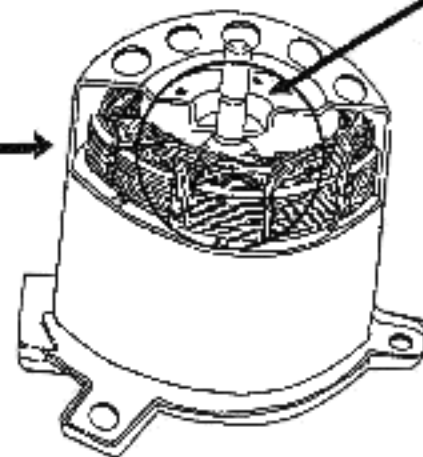
基準不適合発生箇所

原動機を冷却する電動ファンモーターの軸受取付部の寸法に不適切なものがあるため、そのままの状態で使用が続けると、軸受部のベアリングが固着して当該モーターが作動しなくなり、オーバーヒートに至るおそれがある。
