# 改善箇所説明図

基準不適合発生箇所

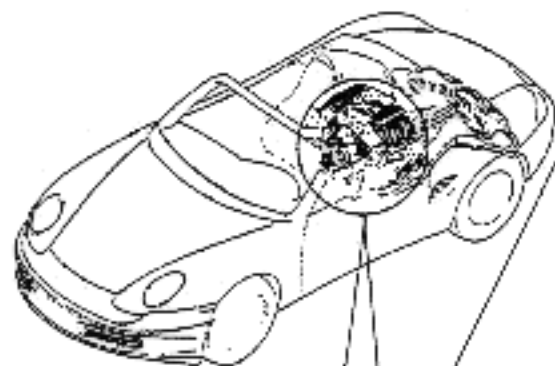
①ベアリング部のシールに不適切なものがあるため、当該ローラーが固着し、ベルトが切損するおそれがある。  
②ボルテージレギュレーターの取付けボルトに異品があり、当該ボルトが緩み充電しなくなるおそれがある。
