# 改善箇所説明図

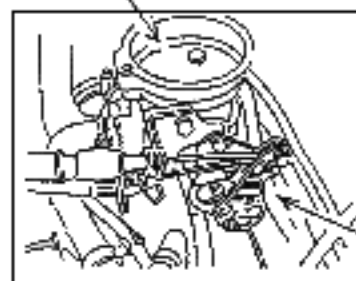
スロットルボディ

スロットルレバー

（ 原動機の回転数を制御するスロットルレバーのプッシュ（穴の内側にはめ込む円筒形の軸受）の表面処理が不適切なため、当該プッシュが腐食し、円滑なスロットルレバーの動きが妨げられ、エンジン回転が下がらないおそれがある。

プッシュ及びスピンドルを対策品と交換する。

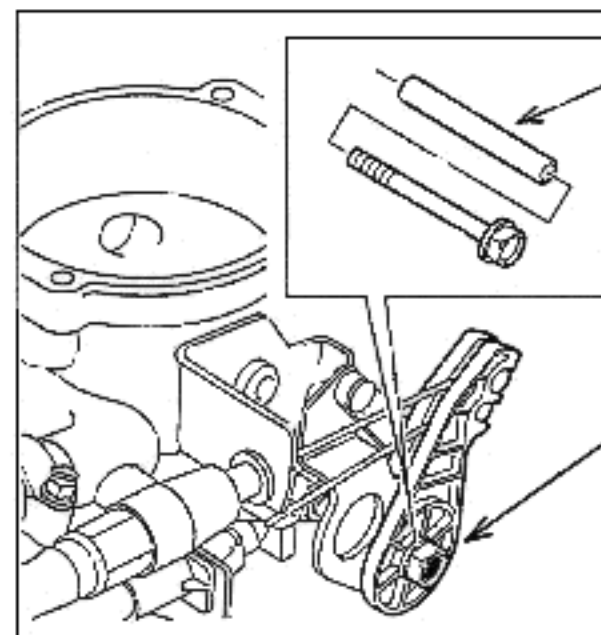
プッシュ及びスピンドル

識別：スピンドル頭部に白ペイント塗布
