# 改善箇所説明図

## 基準不適合発生箇所

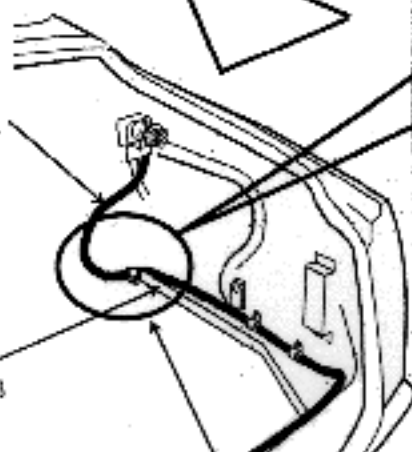
電気装置のバッテリー配線の取回しが不適切なため、後部トランク内の鋼板と干渉し、そのままの状態で使用が続けると、当該配線の被覆が損傷して短絡するものがあり、最悪の場合、火災にやうおそれがある。

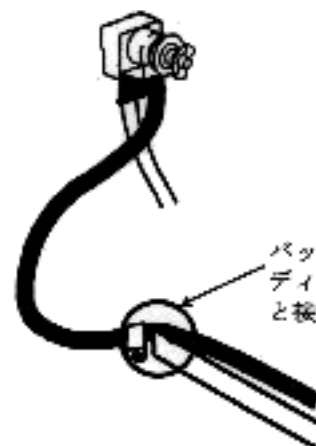
## 改善前

バッテリー配線がボディ鋼板折返し部と接触する。

全車両、当該配線の取回し位置を変更して隙間を確保する。

また、当該配線が損傷しているものは良品と交換する。
