# 改善箇所説明図

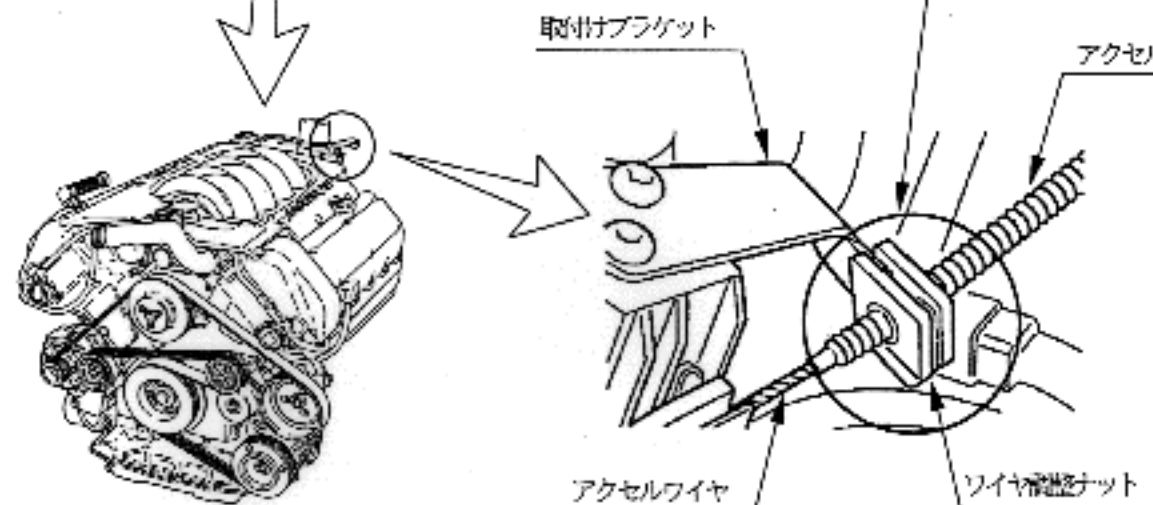
アクセルワイヤと取付けブラケット部位

原動機の回転数を調整するアクセルワイヤ調整ナットの取付け方法が不適切なため、アクセル操作により、最悪の場合、当該調整ナットが取付けブラケットから外れ、原動機の回転が上がらなくなるおそれがある。

〔基準不適合発生箇所〕
