# 改善箇所説明図

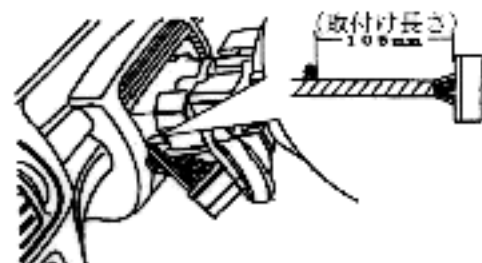
## 基準不適合発生箇所②

### 方向指示器用電気配線

ステアリングコラム・カバー内部の方向指示器用電気配線の取付け長さに不適切なものがあり、ステアリング・ホイールの位置を調整すると、最悪の場合、当該電気配線の接続部が外れて、方向指示器が作動しなくなる恐れがある。

全車両点検し、当該電気配線の取付け長さが短いものは修正する。

運転席ドア内側、上部ドア・ヒンジ付近に黄色又は白色のペイントで識別マークを付ける。
