# 改善箇所説明図

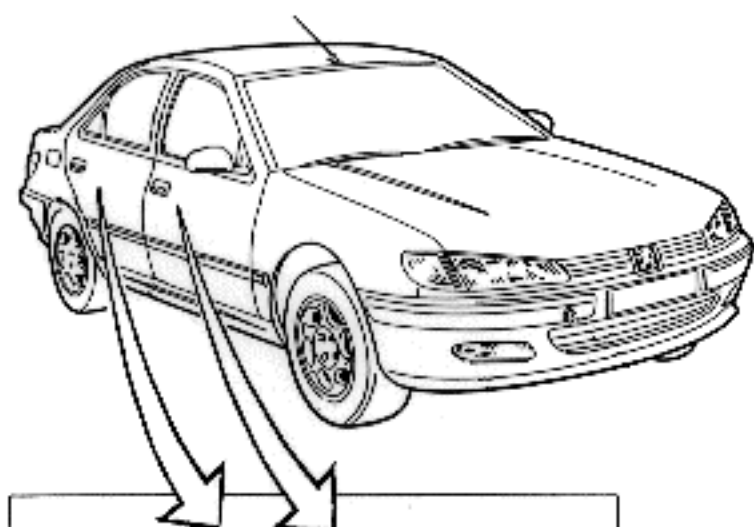
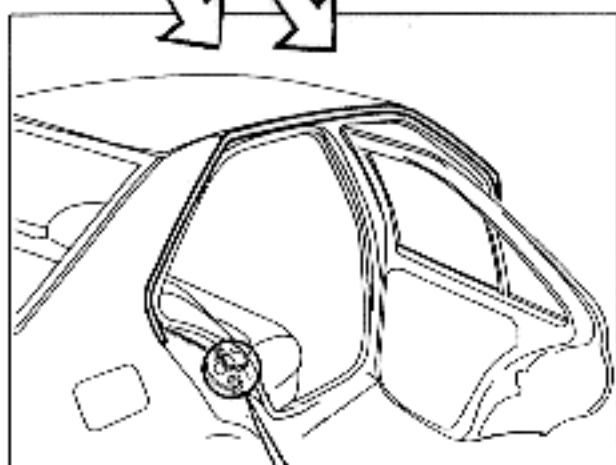
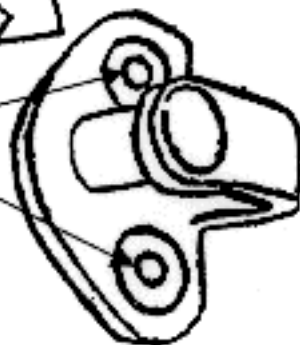
ストライカ取付ボルト

乗降のためのドアのストライカ側の取付ボルトに材質不良のものがあり、衝突等の強い衝撃を受けた場合、当該ボルトが破損し、ドアが開放するおそれがある。

内は交換部品を示す。

全車両、全てのドアのストライカ側の取付ボルトを、対策品と交換する。
