# 改善箇所説明図

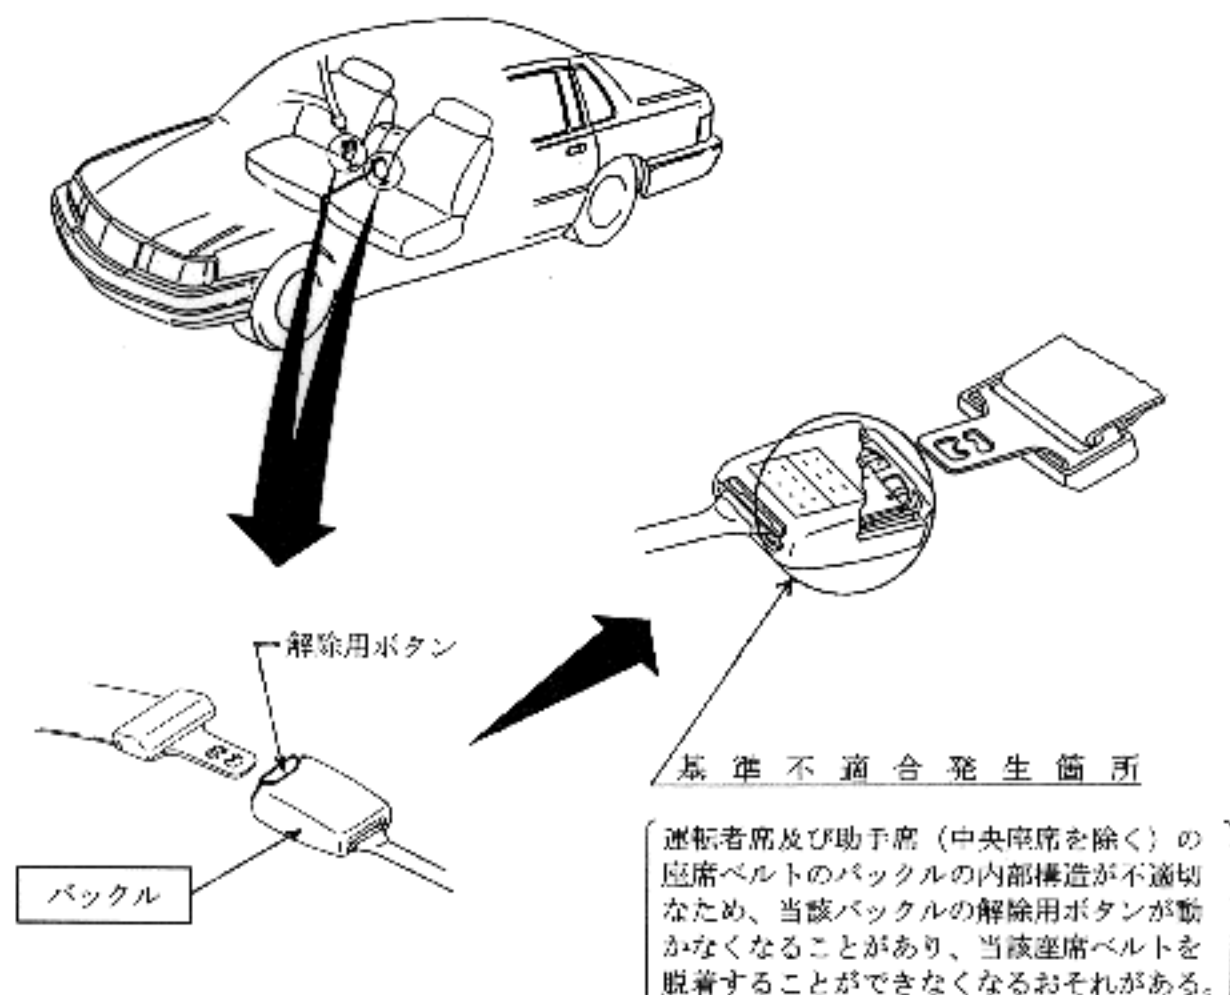
注：  は交換部品を示す。

識別：赤色の樹脂クリップが装着されている。

全車両、当該座席ベルトのバックルを対策品と交換する。
