# 改善箇所説明図①

## 基準不適合発生箇所①

### 座席ベルト(車体パネル)

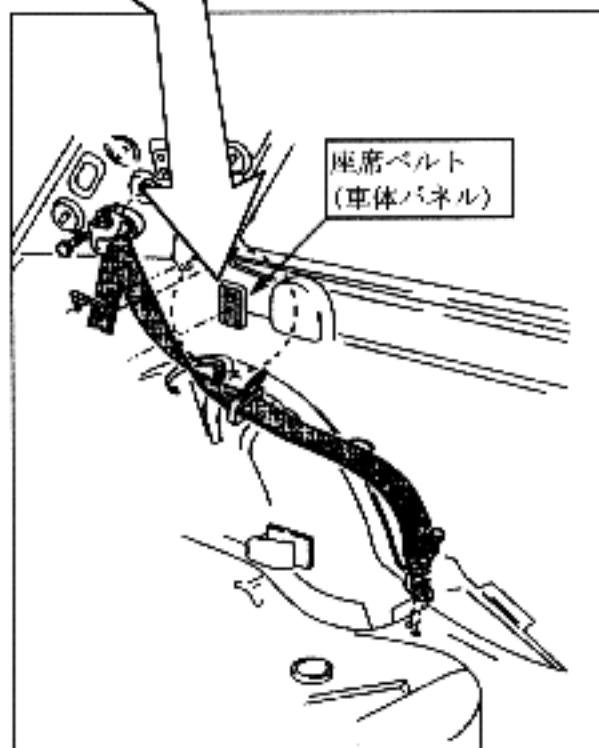
後部外側座席用の座席ベルト巻取り装置が取付けられている車体パネルの強度が不足しているため、そのままの状態では、悪路走行等の走行を続けると、走行時の振動等により、最悪の場合、当該車体パネルに亀裂が入り、座席ベルトの機能が損なわれるおそれがある。
