## 改善箇所説明図②

基準不適合発生箇所②

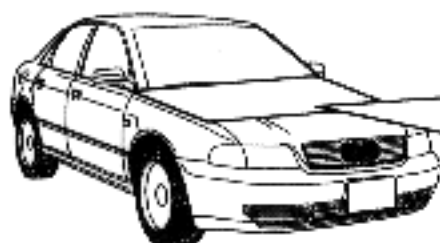
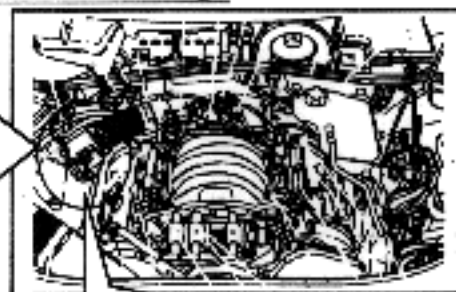
原動機

原動機の吸入空気質量計の整流ネットの取付構造が不適切なため、バック・ファイア等により、脱落し、最悪の場合、スロットル・バルブ部に引っかかり、原動機の回転が下がらなくなるおそれがある。

樹脂製吸入  
空気質量計

不具合品

良品

接着剤の塗布  
量が少ない

接着剤の塗布  
量が多い

(不具合品)

接着剤の塗布量が少なく、金枠が見えるもの。

(良品)

接着剤の塗布量が多く、金枠が見えないもの

全車両点検し、樹脂製吸入空気質量計の整流ネットの接着剤の塗布量が少なく、金枠が見えるものは脱落防止用の樹脂製リングを取付ける。また、当該整流ネットが脱落しているものは吸入空気質量計を良品と交換する。
