# 改善箇所説明図①

基準不適合発生箇所①

## 原動機

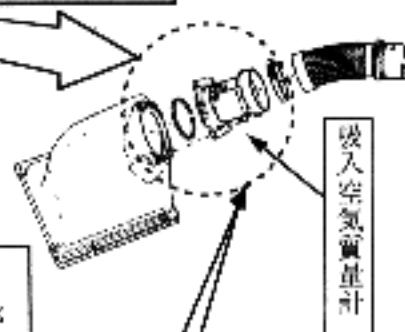
原動機の吸入空気質量計の整流ネットの取付構造が不適切なため、バック・ファイア等により、脱落し、最悪の場合、スロットル・バルブ部に引っかかり、原動機の回転が下がるおそれがある。

全車同点検し、樹脂製吸入空気質量計の整流ネットの接着剤の塗布量が少なく、金枠が見えるものは脱落防止用の樹脂製リングを取付ける。また、当該整流ネットが脱落しているものは吸入空気質量計を良品と交換する。

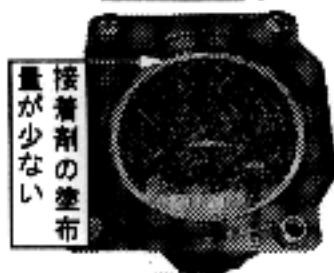
不具合品

接着剤の塗布量が少なく、金枠が見えるもの。

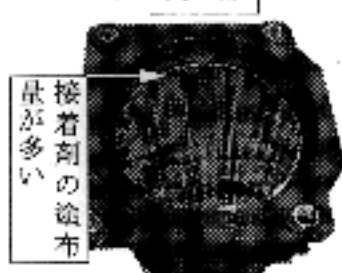
良品

接着剤の塗布量が多く、金枠が見えないもの。
