## 改善箇所説明図②

### 基準不適合発生箇所②

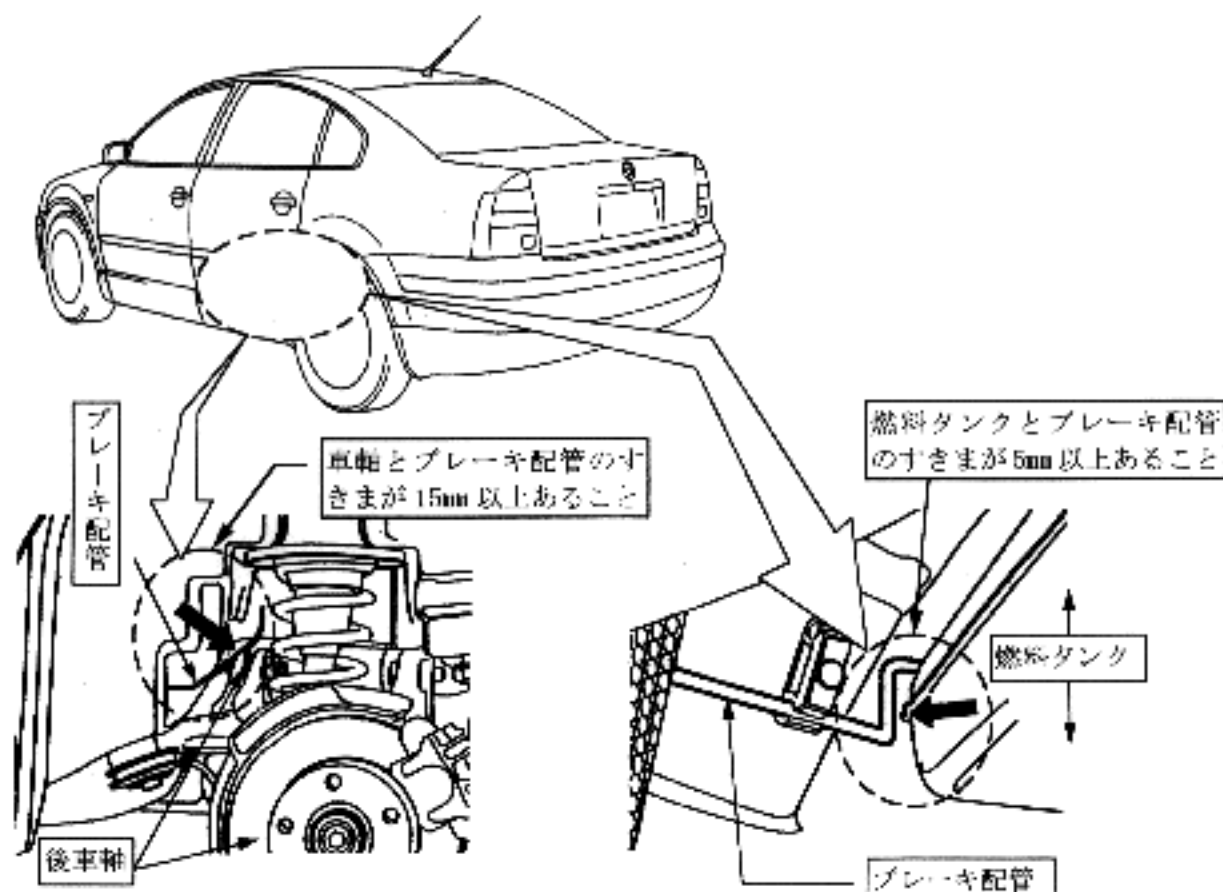
#### 制動装置

ブレーキ配管の取回しが不適切なものが有り、後車軸、燃料タンク及び遮熱板との隙間が少ないため、そのままの状態で使用を続けると、走行時の振動等により、当該ブレーキ配管が各部と干渉して、損傷し、ブレーキ液が漏れ、制動力が低下するおそれがある。

全車両点検し、当該ブレーキ配管の隙間が少ないものは修正し、隙間を確保する。又、当該ブレーキ配管が損傷しているものは良品と交換する。
