## 改善箇所説明図③

### 燃料装置

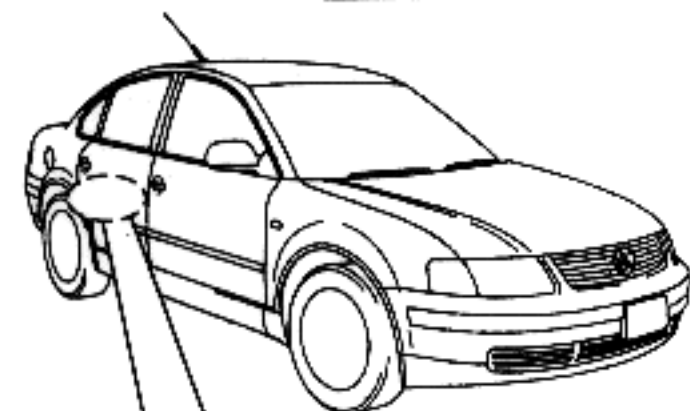
基準不適合発生箇所③

燃料ホースの取回しが不適切なものが有り、ホースバンド及び燃料フィルターと当該燃料ホースの隙間が少ないため、そのままの状態で使用を続けると、走行時の振動等により、当該燃料ホースが各部と干渉して、損傷し、燃料が漏れるおそれがある。

全車両点検し、当該燃料ホースの隙間が少ないものは修正し、クランプを追加して隙間を確保する。又、当該燃料ホースが損傷しているものは良品と交換する。

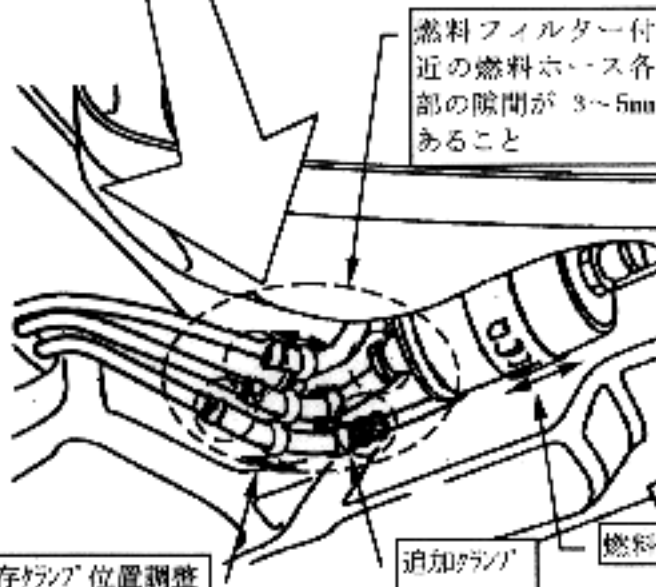
燃料フィルター付近の燃料ホース各部の隙間が 3~5mm あること

既存クランプ位置調整

追加クランプ

燃料フィルター位置調整
