# 改善箇所説明図

## 基準不適合発生箇所

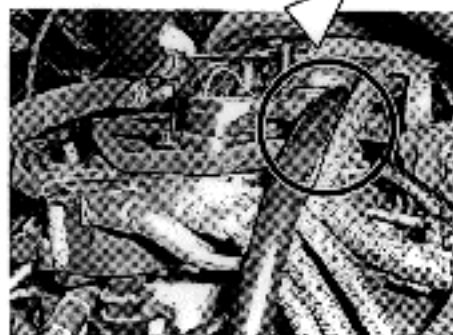
改善前

原動機の点火系統において、点火用高圧配線の取回しに不適切なものがあり、当該点火用高圧配線と金属製の配管が干渉し、当該点火用高圧配線が損傷し、円滑な原動機の回転が得られず、最悪の場合、触媒コンバータが損傷すると共に、原動機の再始動が出来なくなるおそれがある。

点火用高圧配線

金属製の配管
