# 改善箇所説明図

### 基準不適合発生箇所：電気装置（エアコン用電気配線）

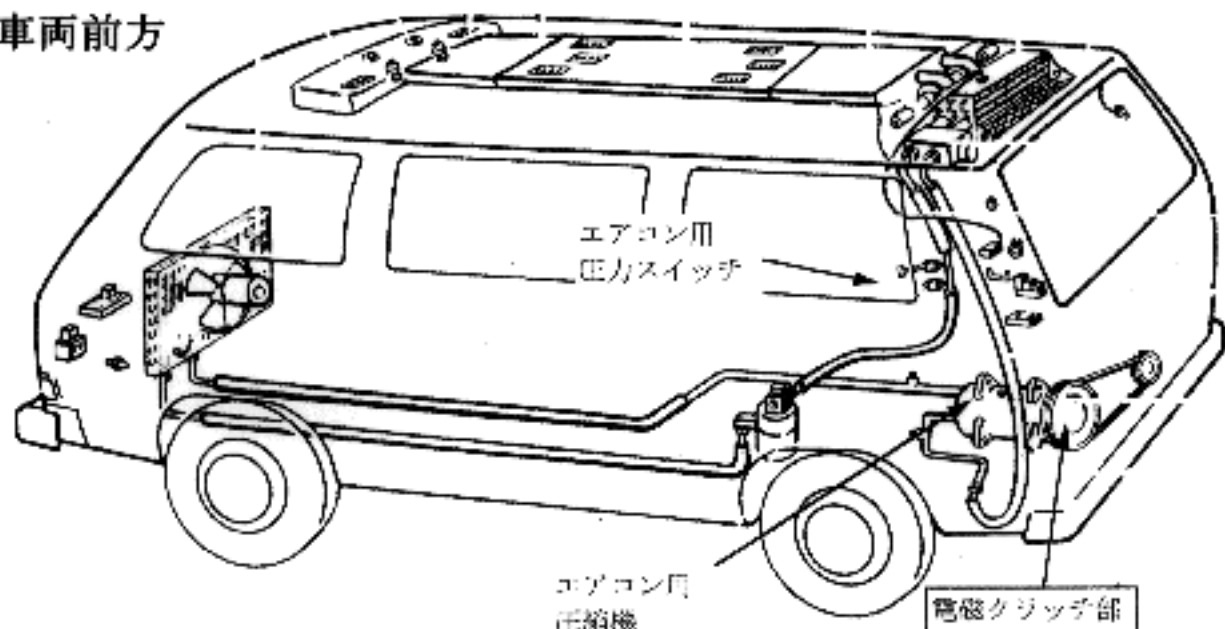
車室内空気調整装置（エアコン）の圧力スイッチの配線の容量が不適切なため、エアコンの圧縮機の電磁クラッチが劣化して、圧力スイッチの配線に過電流が流れた場合、当該配線が溶損し、最悪の場合、火災に至る恐れがある。

全車両、圧力スイッチの配線にヒューズを追加する。又、電磁クラッチに流れる電流を計測し、8アンペア以上のものは電磁クラッチを良品と交換する。
