# 改善箇所説明図①

## 基準不適合発生箇所①：

### 電気装置（後部ドアパネルの内部の電気配線）

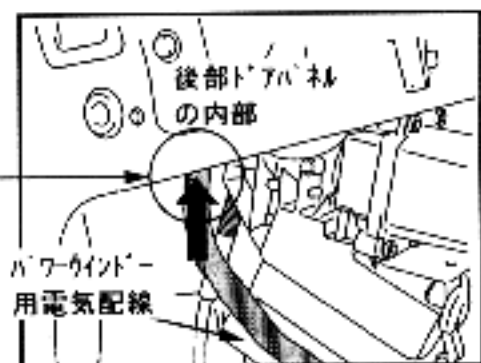
後部ドアのパネル内部にあるパワーウィンドー用電気配線において、当該電気配線がパネル端部と干渉しているものがあり、そのままの状態で使用を続けると、当該電気配線が損傷し、最悪の場合、短絡して火災にいたるおそれがある。

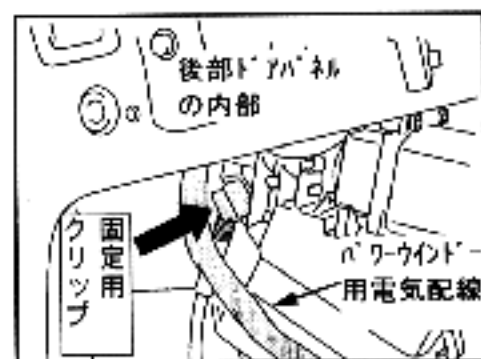
□内は追加部品を示す。

全車両、固定用クリップを追加して当該電気配線を固定する。又、当該配線が損傷しているものは補修又は良品と交換する。
