基準不適合発生箇所

改善内容

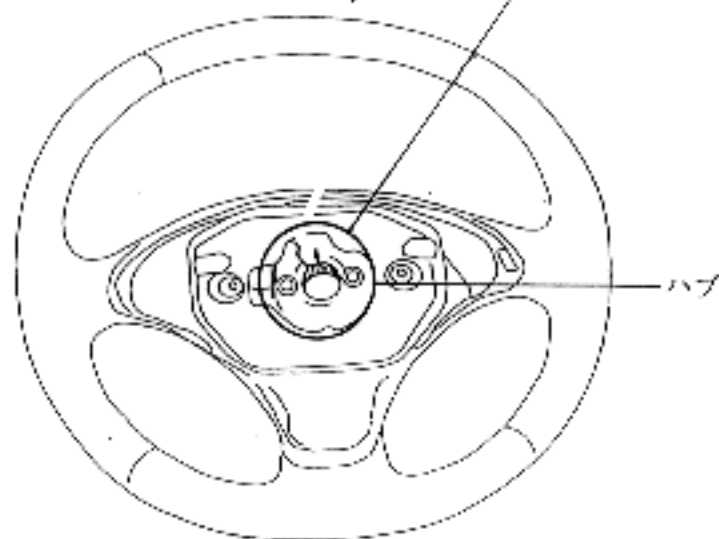
かじ取りハンドル

かじ取り装置のかじ取りハンドルにおいて、当該かじ取りハンドルに強度不足のものがあり、そのままの状態で使用を続けると、当該かじ取りハンドルのハブに亀裂が入り、操作性が損なわれるおそれがある。

全車両、当該かじ取りハンドルのハブを点検し、該当するものは良品と交換する。
