# 改善箇所説明図

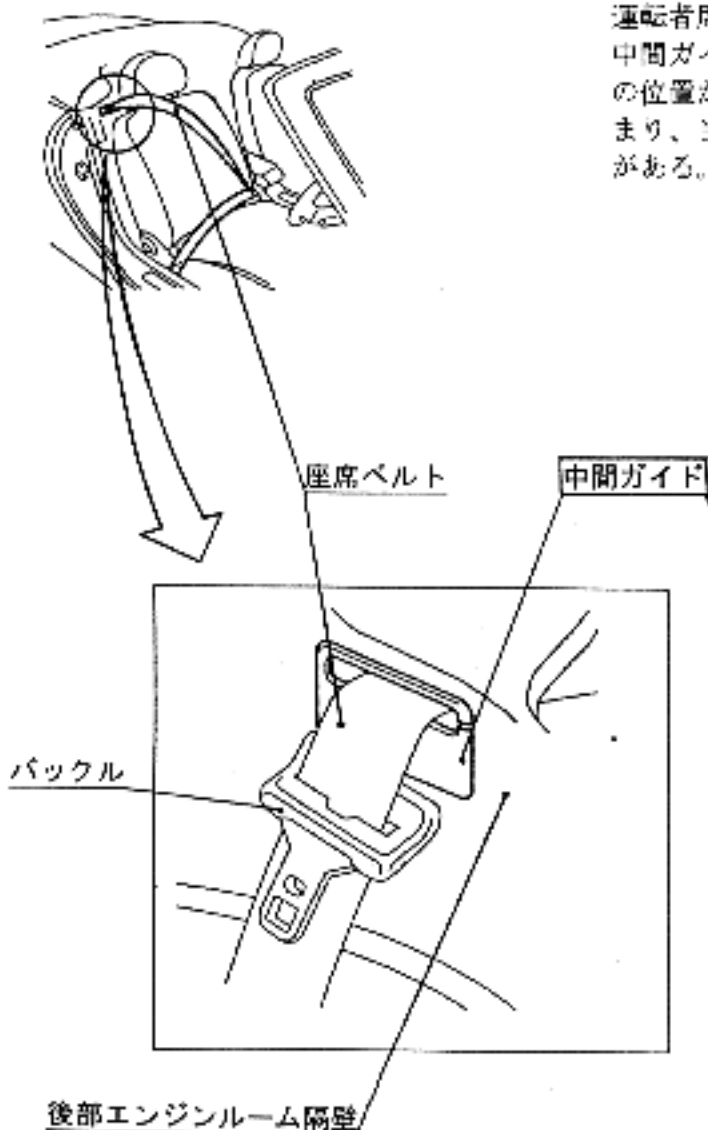
運転者席及び助手席の座席ベルトにおいて、中間ガイドにベルトを組付けるための割り溝の位置が不適切なため、ベルトが割り溝に挟まり、当該ベルトの機能が損なわれるおそれがある。

全車両、当該中間ガイドを対策品と交換する。又、座席ベルトが損傷しているものは良品と交換する。
