# 改善箇所説明図

## 基準不適合発生箇所

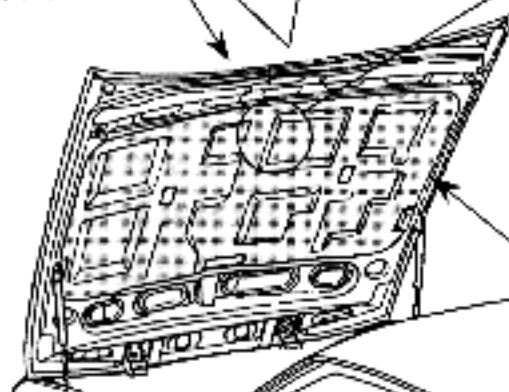
〔ボンネットを開けた状態〕

車体のボンネット裏側に装着された遮音材の耐水性が不十分なため、そのままの状態で使用続けると、当該遮音材が変形し、原動機の回転数を制御するスロットルのリンク機構と干渉し、最悪の場合、原動機の回転が下がらなくなるおそれがある。

全車両、当該遮音材を対策品と交換するとともに取付けクリップを追加する。

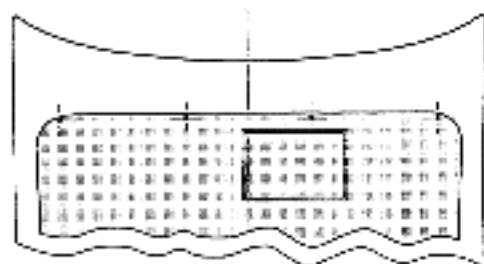
〔改善前〕

遮音材

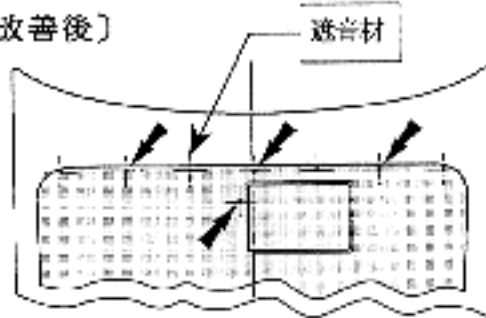
〔改善後〕

← 矢印部 4箇所 取付けクリップ (追加)
