基準不適合発生箇所

改善内容

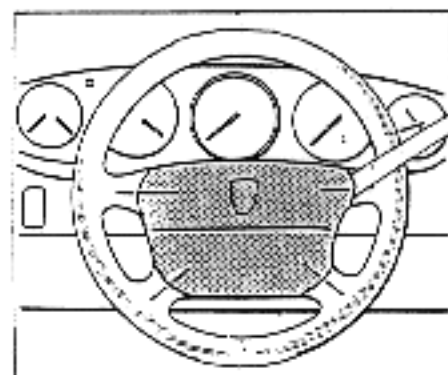
運転者席側エアバッグ

電気装置の回路が不適切なため、各種リレーが作動することによりエアバッグの回路内に異常電圧が発生することがあり、最悪の場合、運転者席側エアバッグが突然展開するおそれがある。

全車両、ホーンリレーをアース線が組み込まれた対策品と交換する。
