## 改善箇所説明図②

### 基準不適合発生箇所② 原動機

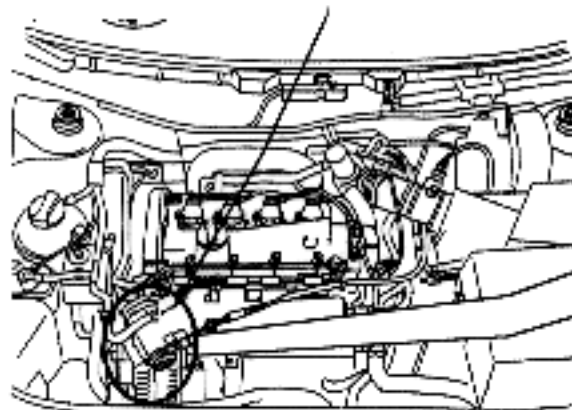
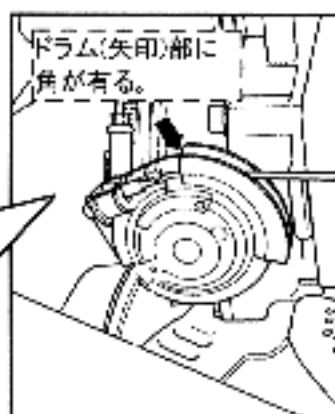
スロットルバルブ部

基準不適合発生箇所

車体のインスト裏側に装着された遮音材と原動機の回転数を制御するスロットルのドラム部のすきまが不適切なものが、そのままの状態で使用を続けると、最悪の場合、遮音材に当該ドラム部が引っかかり、原動機の回転数が下がらなくなるおそれがある。

全車両、当該遮音材を対策品と交換するとともに当該ドラム部の面取りを行う。

右側ストラットタワー部前側の冷却水予備タンク取付け枠に黄色又は白色のペイントを塗布する。
