## 改善箇所説明

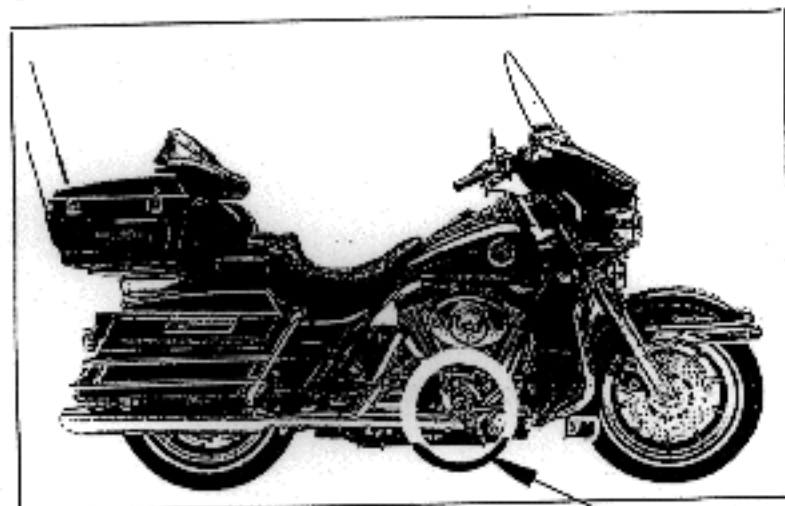
①

原動機において、燃焼室の給・排気を行なうバルブを作動させている歯車(リアカムスプロケット)を取り付けているボルトの強度が不足している為、そのままの状態で使用を続けると、当該ボルトが緩み、又は、破損して、当該バルブが作動なくなり、原動機が停止する恐れがある。

全車両、当該取付ボルトを対策品と交換する。尚、改善措置実施後、改善措置未実施車両との識別のため、カムカバー後部、上方の固定ボルトの中央にポンチマークを打刻する。

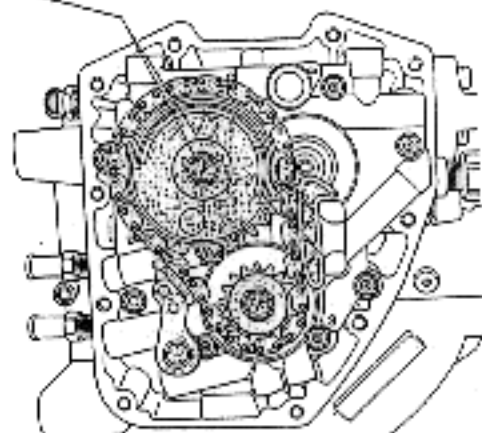
②カムカバー取り外し後の内部の拡大図

リヤカム スプロケットボルト、ワッシャー

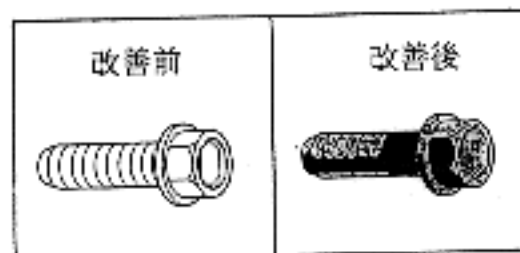
③リアカムスプロケットボルトの改善措置
