# 改善箇所説明図

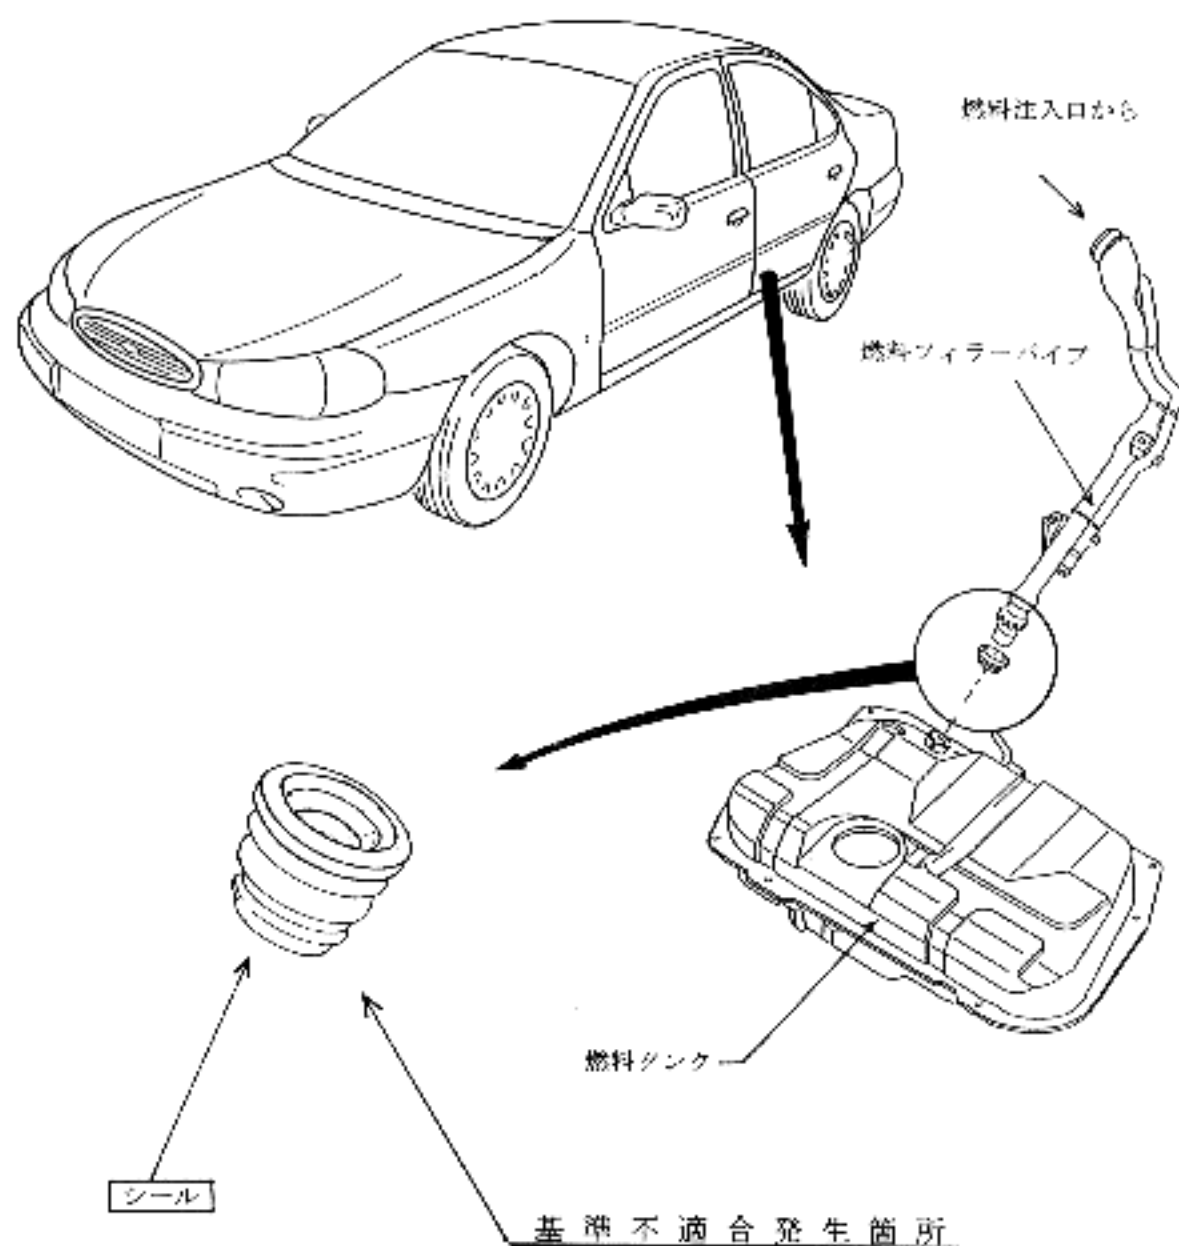
燃料タンクと燃料注入口のパイプ接合部のシールの材質が不適切なため、タンク内の燃料が多い場合、当該接合部から燃料が漏れるおそれがある。

全車両、当該シールを対策品と交換する。

対策車両の識別： 燃料フィルターキャップストラップ取り付けボルト頭部に白ペイントを塗布する。
