改善個所説明図

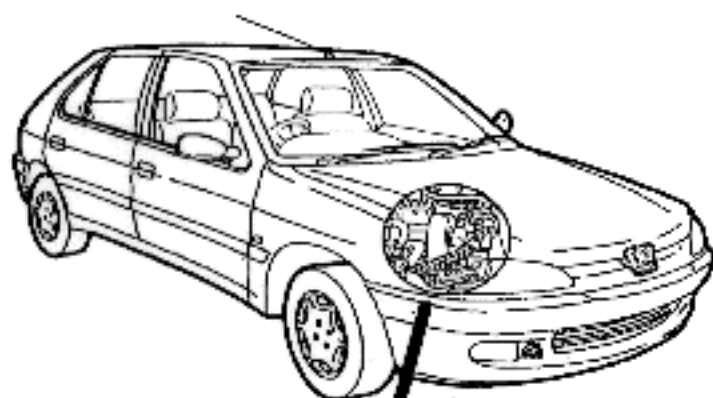
基準不適合発生箇所

原動機において、補機類駆動用ベルトに強度不足ものがあり、そのままの状態で使用を続けると、当該ベルトが折損し、発電機およびパワーステアリングの機能が損われ、最悪の場合、原動機が停止するおそれがある。

全車両、当該ベルトの製造番号を確認し、該当するものは良品と交換する。

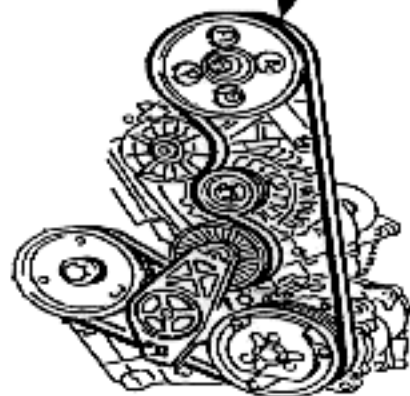
補機駆動用ベルト

製造メーカーがHutchinsonで、製造番号が8 167から8 183の場合は交換する。
