## 改善箇所説明図②

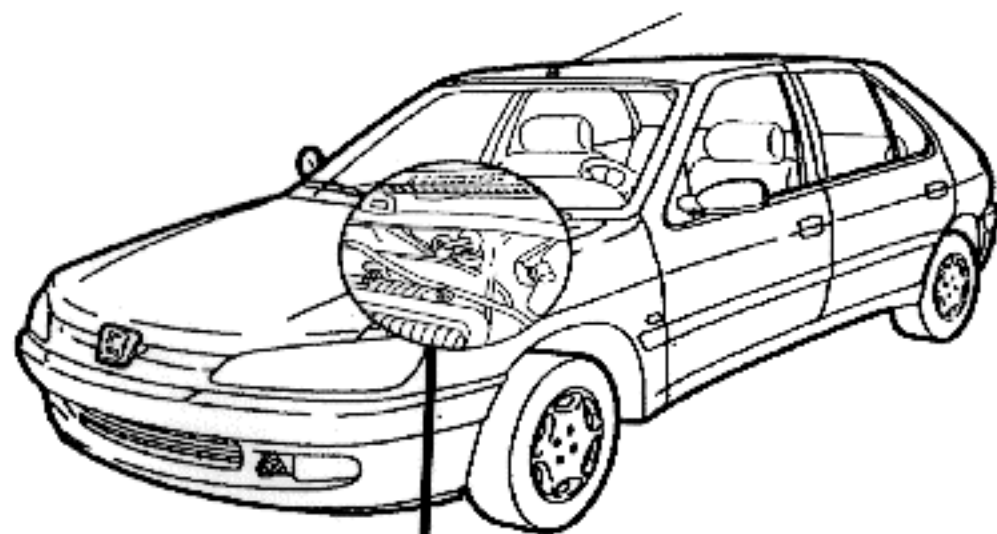
### 基準不適合発生箇所

原動機の冷却装置において、原動機室内のヒーターホース固定用ブラケットとヒーターホースとの組付けが不適切なため、そのままの状態で使用続けると、当該ヒーターホースが外れ、冷却水が漏れて、オーバーヒートにいたるおそれがある。

### 改善内容

全車両点検し、ヒーターホースとブラケットを確実に取付ける。
