# 改善箇所説明図

## 基準不適合発生箇所

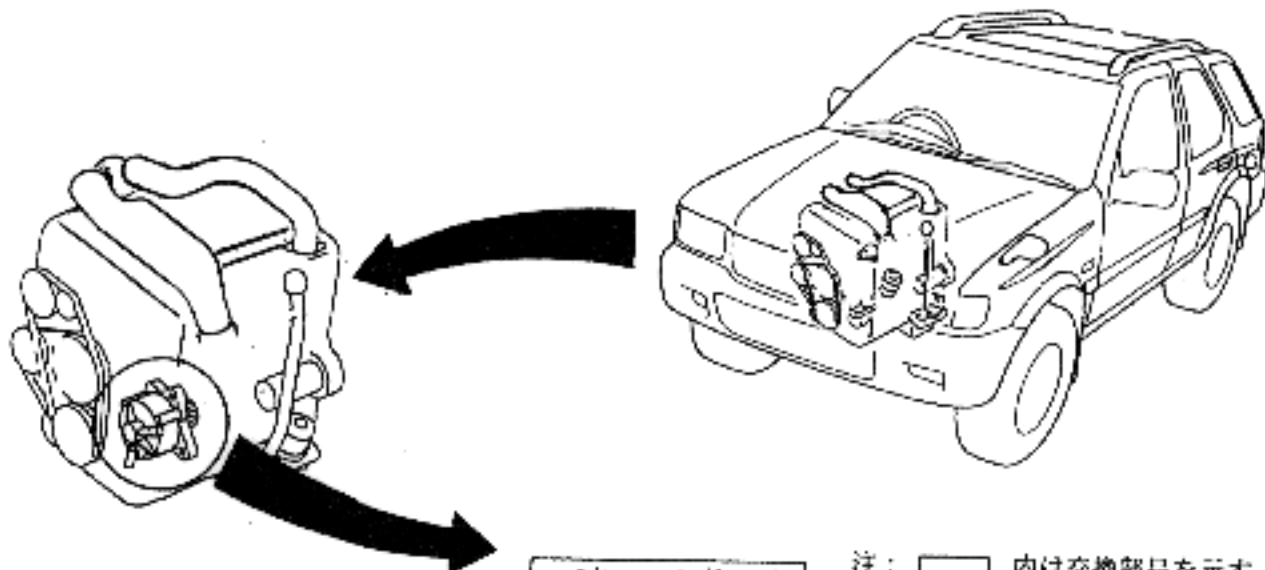
バキュームポンプ

ブレーキ倍力装置のバキュームポンプにおいて、バルブスプリングシートの組付けに不適切なものがあり、そのままの状態で使用を続けると、原動機停止時の空気の逆流により、当該バルブスプリングシートがずれて、最悪の場合、バルブが作動しなくなり、ブレーキペダルの踏力が通常より重くなる。

全車両、当該バキュームポンプを対策品と交換する。
