# 改善箇所説明図

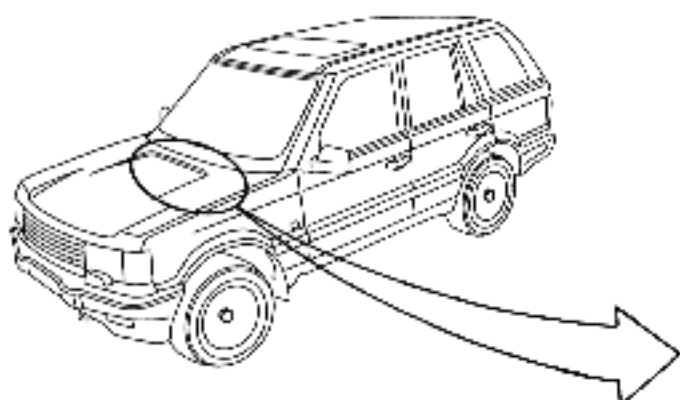
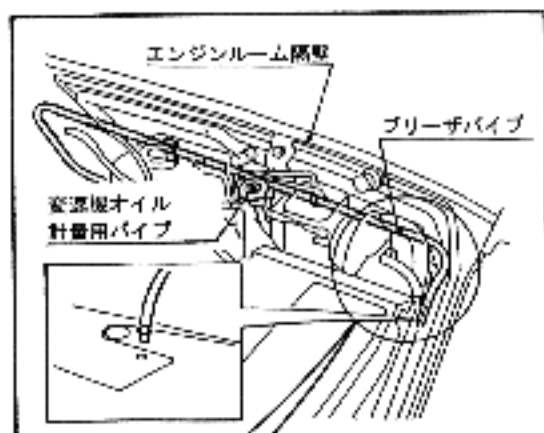
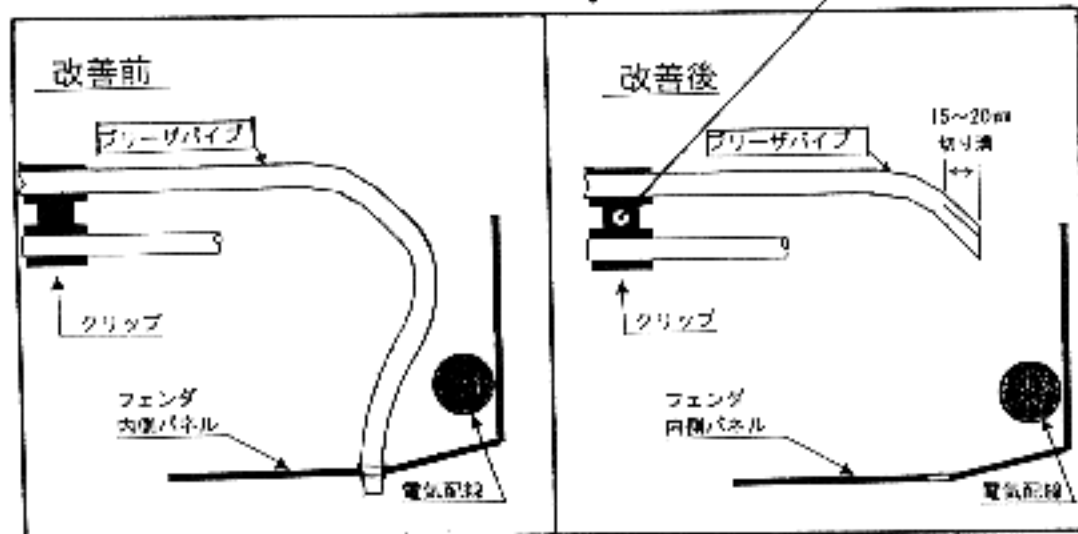
識別：クリップ頭部に黄ペイント塗布

動力伝達装置の自動変速機において、自動変速機内部の圧力を調整するブリーザパイプの先端の形状が不適切なため、そのまゝの状態で使用を続けると、当該パイプの先端に付着した雨水等の水滴が凍結して詰まり、自動変速機内部の圧力が上昇した際に自動変速機のオイル計量用パイプからオイルが漏れ、最悪の場合、火災に至るおそれがある。

全車両、当該ブリーザパイプの先端部を修正する。
