# 改善箇所説明図

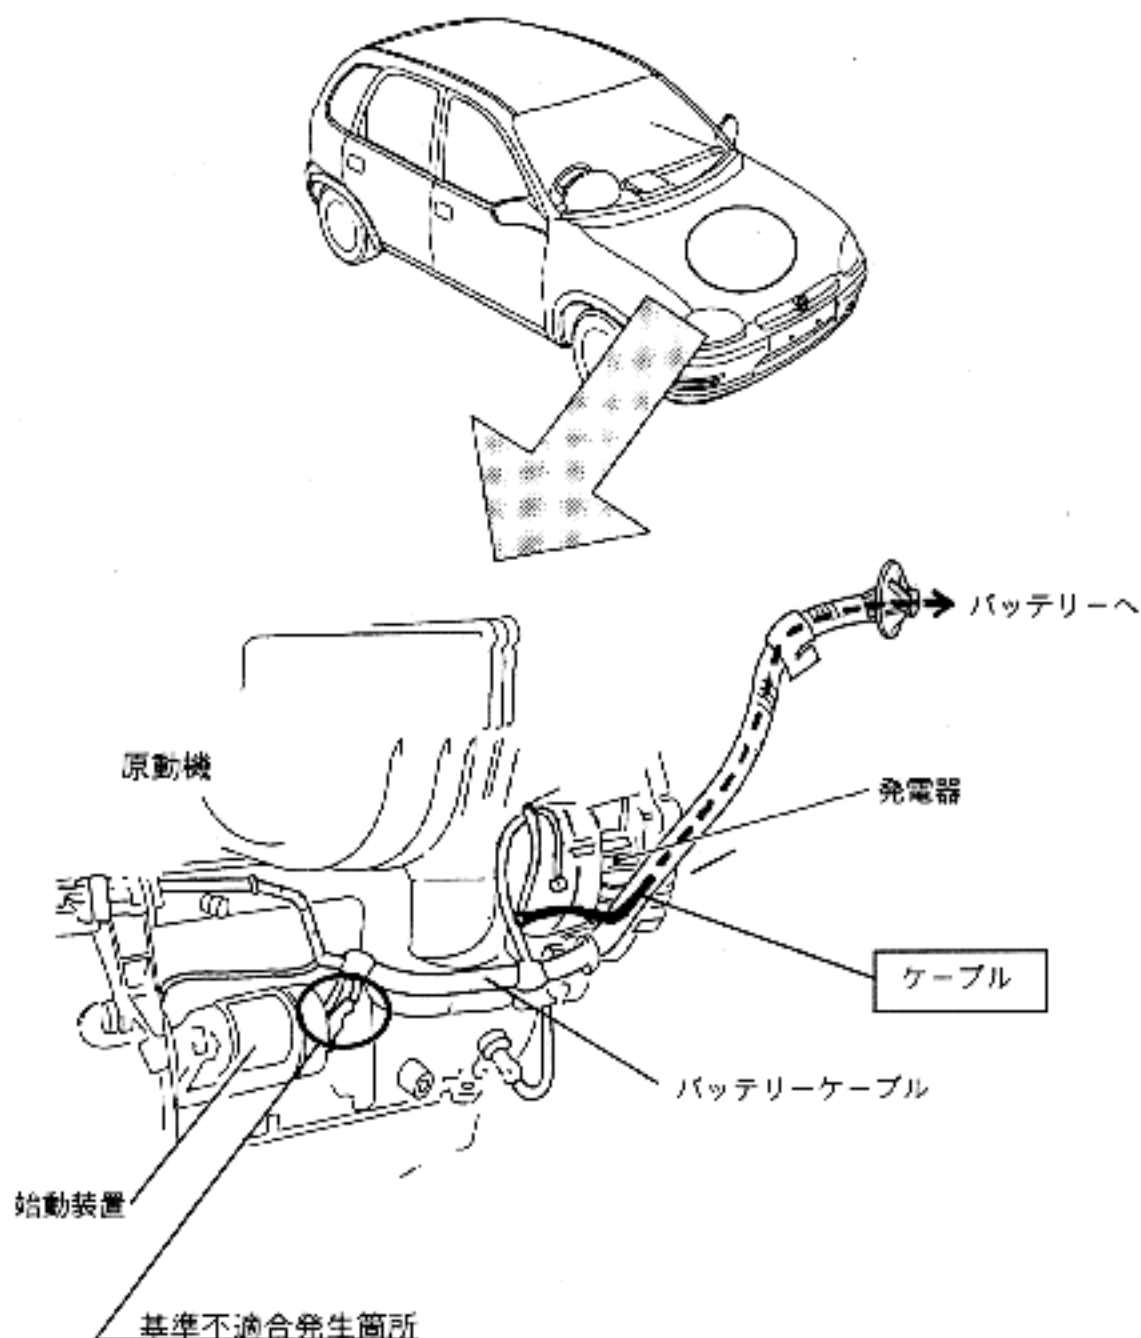
電気装置において、原動機の始動装置及び発電機とバッテリーを結ぶバッテリーケーブルにおいて、当該ケーブルの容量が不適切なため、そのままの状態で使用を続けると、当該ケーブルの被覆が溶損し、最悪の場合、短絡して火災にいたるおそれがある。

注:  の部分は追加部品を示す。

識別: 右サスペンションストラットドームに  
白色ペイント塗布

全車両、発電機とバッテリー間にケーブルを追加する。又、バッテリーケーブルの被覆が溶損しているものは、良品と交換する。
