# 改善箇所説明図

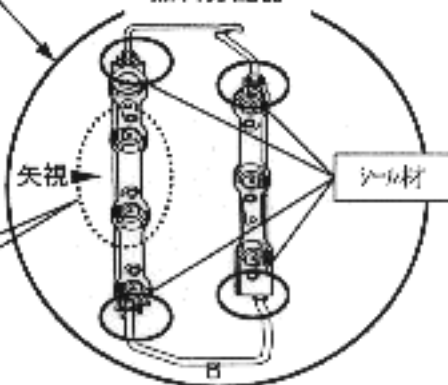
燃料分配器

原動機の各気筒に燃料を分配する燃料分配器において、両端にある継手部のシール材の耐久性が不足しているため、そのままの状態で使用を続けると、当該シール材が硬化し、原動機の振動により当該燃料分配器のパイプに亀裂が生じることがあり、当該継手部又はパイプから燃料が漏れ、最悪の場合、火災に至るおそれがある。

全車両、当該シール材を対策品と交換するとともに、当該パイプに補強材を貼付する。又、当該パイプに亀裂が生じているものは、補強材を貼付した良品と交換する。
