# 改善箇所説明図

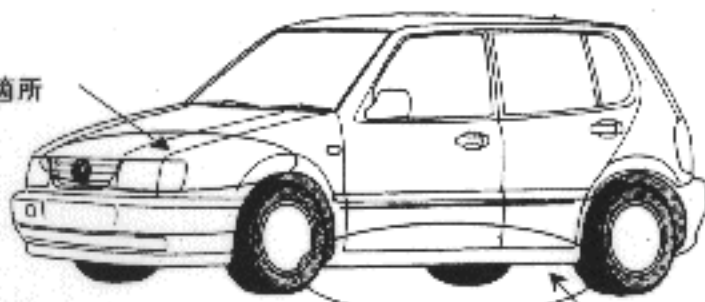
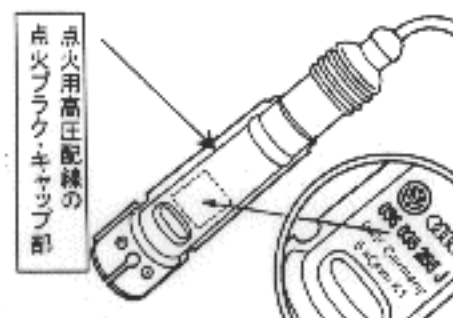
## ②基準不適合発生箇所

原動機の点火用高圧配線において、点火プラグ・キャップ部の耐熱性が不足しているものがあり、そのままの状態で使用が続けると、当該キャップ部から漏電し、点火プラグが失火して原動機の回転が不安定になり、また、停止し、最悪の場合、触媒コンバータが損傷するおそれがある。

全車両点検し、該当するものは当該点火用高圧配線を対策品と交換する。また、触媒コンバータが損傷しているものは良品と交換する。

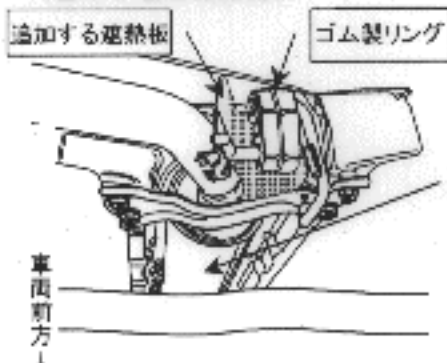
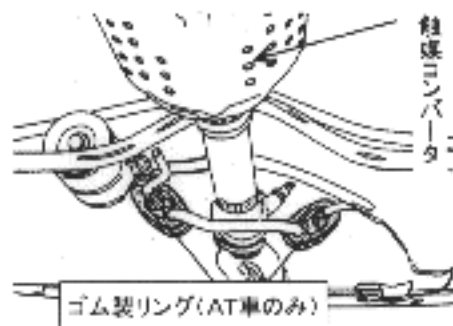
## ①基準不適合発生箇所

排気管を車体に取り付けているゴム製リングの耐熱性が不足しているものがあり、触媒コンバータが異常過熱した場合、当該リングが焼損し、最悪の場合、火災に至るおそれがある。

全車両点検し、該当するものは当該ゴム製リングを対策品と交換する。また、副消音器後方に遮熱板を追加する。
