# 改善箇所説明①

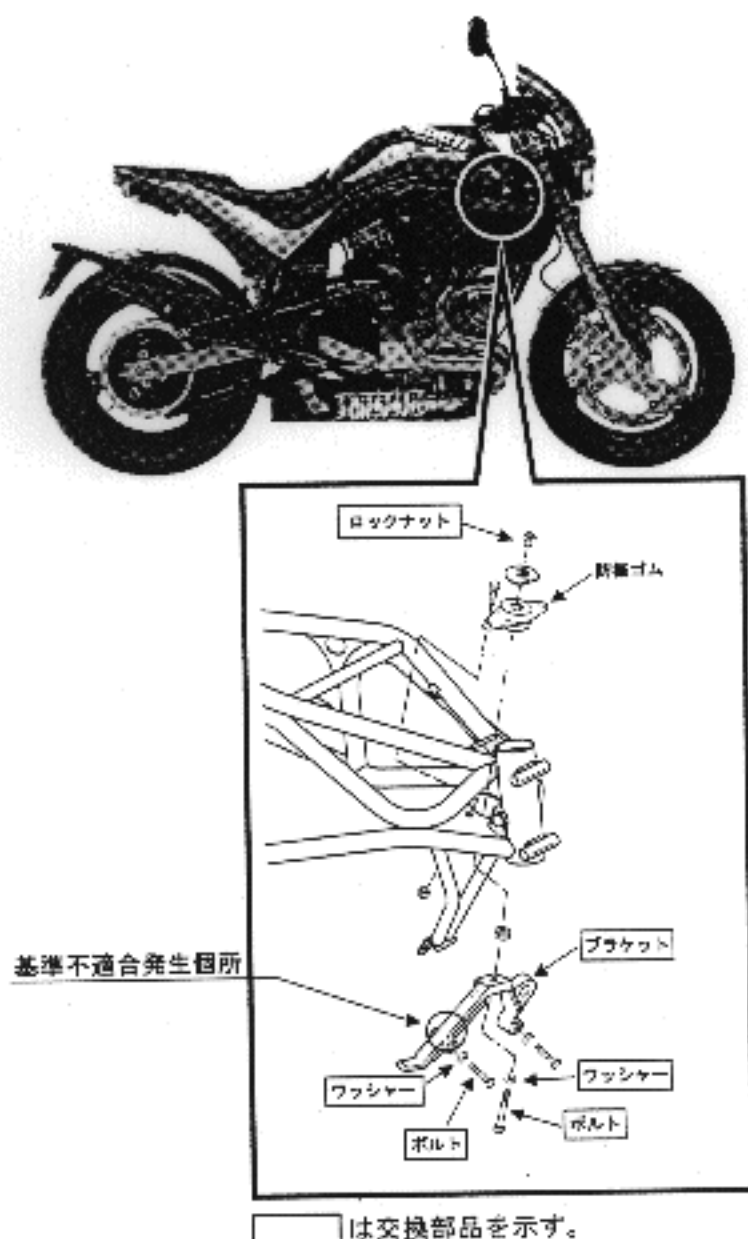
原動機を車枠に取付けているブラケットの形状が不適切なため、そのままの状態で使用を続けると、走行時の振動等により締め付けが緩み、原動機の異常振動が発生し、最悪な場合、当該ブラケットが破損し、走行安定性に影響を及ぼす恐れがある。

全車両、当該ブラケットを対策品と交換する。

ブラケット右側ステー下部エンジンへの取付けボルト頭にポンチを打刻。
