# 改善箇所説明図

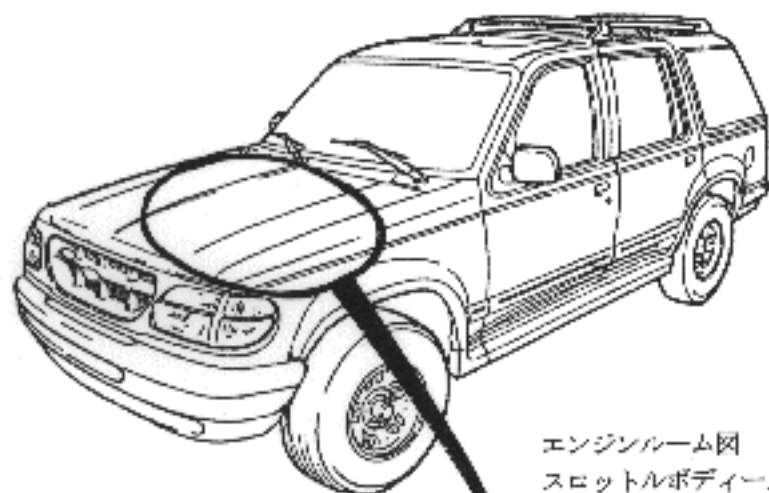
エンジンルーム図

オートスピードコントロール装置装着車において、オートスピードコントロールケーブルの組み付けが不適切なものがあり、そのままの状態で使用を続けると、オートスピードコントロール装置使用時に、当該ケーブル端部が車速制御用ユニットのプーリーと干渉し、最悪の場合、当該装置の作動を解除しても車速が減速しないおそれがある。

全車両、当該オートスピードコントロールケーブルを対策品と交換する。

対策車両の識別: スピードコントロールケーブル先端部(スロットルボディー側)に白ペイントを塗布する。
