# 改善箇所説明図

## 基準不適合箇所

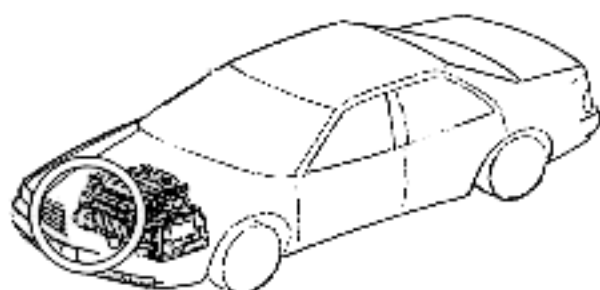
原動機に取り付けられている発電機内部の整流器取付ボルトの締付トルクに不適切なものがあるため、そのままの状態で使用が続けると、当該整流器の絶縁材に亀裂が生じ、最悪の場合、発電機内部で短絡し、火災に至るおそれがある。

亀裂発生箇所

発電機を良品と交換する。
