## 改善箇所説明図

### 基準不適合発生箇所 座席ベルト巻き取り装置

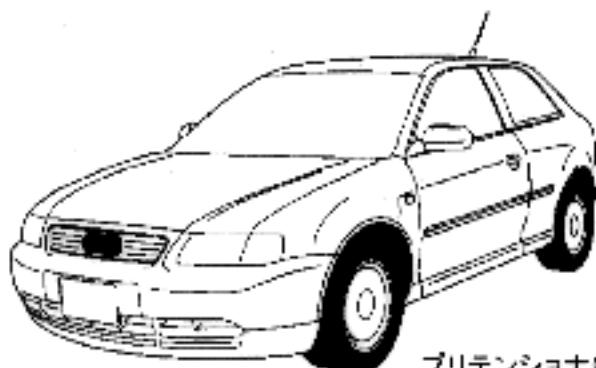
プリテンショナ(火薬式)付  
後部座席ベルト巻き取り装置

左右後部座席ベルト巻き取り装置のプリテンショナ(衝突時に座席ベルトの弛みを瞬時に巻き取る装置(火薬式))において、遮音材の材質に不適合なものがあり、当該プリテンショナが作動した際に同装置から発生する高温の粒子が遮音材内部に入り発熱し、最悪の場合、当該遮音材が焼損して火災に至るおそれがある。
