# 改善箇所説明図

## 基準不適合発生箇所

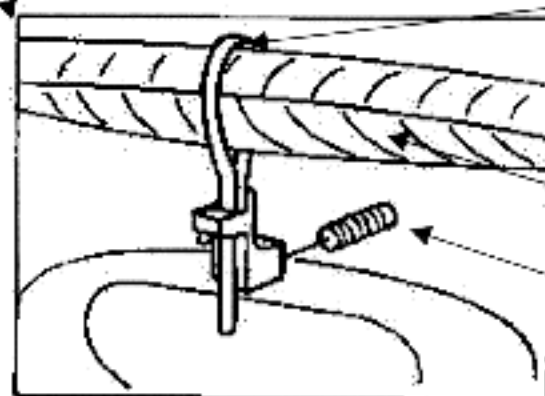
（エンジンルーム内の電気配線の取り回しが不適切なため、防音・断熱材を留めているボルトに干渉し、そのままの状態で使用を続けると、当該電気配線の被覆が損傷し、最悪の場合、当該電気配線が短絡してヒューズが密断し、原動機が停止するおそれがある。

電気配線

ボルト
