## 改 善 個 所 説 明

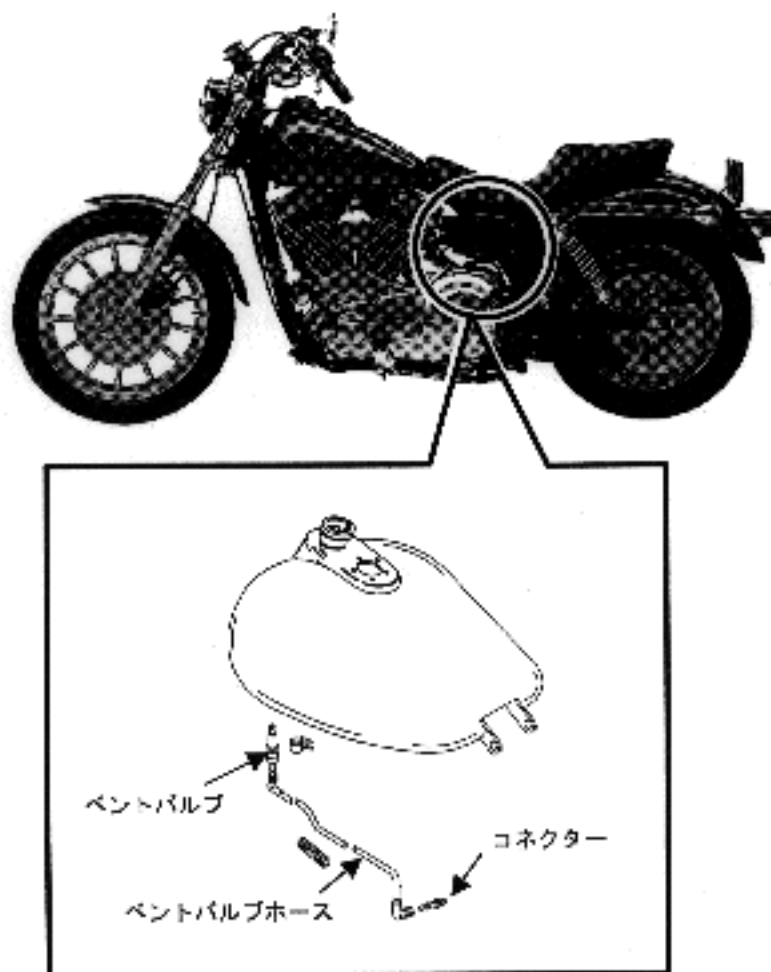
燃料タンク内部の圧力を調整するベントバルブホースのコネクターにおいて、組み付け時の接着剤の塗布量が多いものがあり、当該コネクターの通気が損われ、燃料タンク内の圧力調整が出来なくなり、内圧が低くなると燃料の供給不足による原動機の停止、又は、内圧が高くなるとキャブレターからの燃料漏れを起こす恐れがある。

全車両点検し、当該コネクターの空気通路を確保する。

対策を実施後、コネクターに接続する換気ホースの端面に、鑑別のための白色マーキングを施す。
