# 改善箇所説明

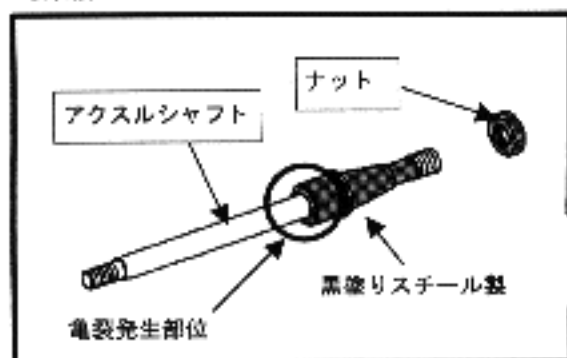
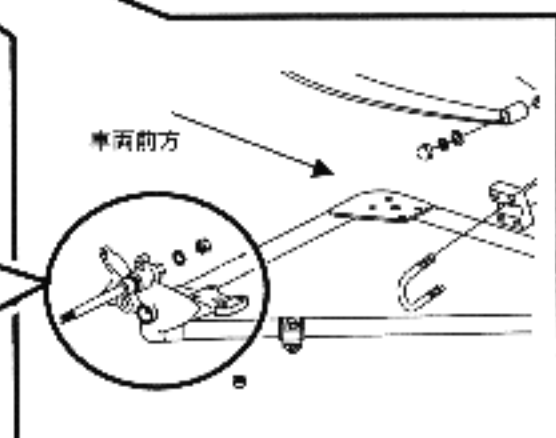
## 対策前

側車付二輪自動車において、側車の車軸の強度が不足しているため、そのままの状態で使用を続けると、当該車軸に亀裂が生じ、走行安定性を損う恐れがある。

未対策品は黒色塗装を施したスチール製であるのに対し、対策品は塗装の施されていないステンレス製である。

全車両点検し、車軸が黒色塗装のものは、対策品と交換する。

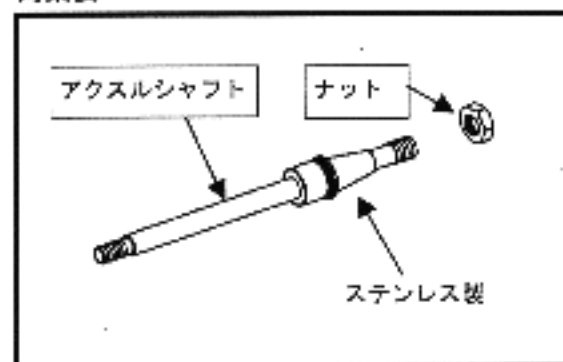
## 対策後

は交換部品を示す。
