# 改善箇所説明図

## 基準不適合発生箇所

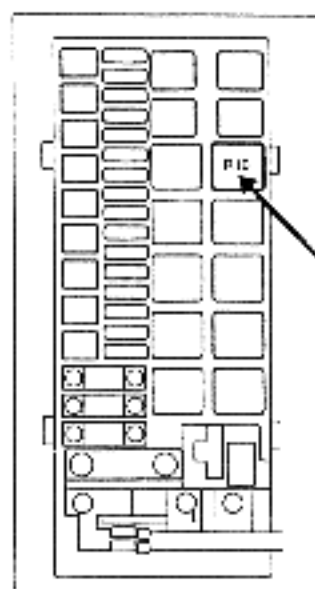
ABSリターンポンプリレー

制動装置のABS（アンチロック・ブレーキ・システム）において、ABSのリターンポンプを作動させるリレーの構造が不適切なため、ABS作動終了後も当該ポンプが回転し続け、最悪の場合、走行中にブレーキが作動し続けるおそれがある。

全車両、ABSリターンポンプリレーを対策品と交換する。
