## 改善箇所説明図

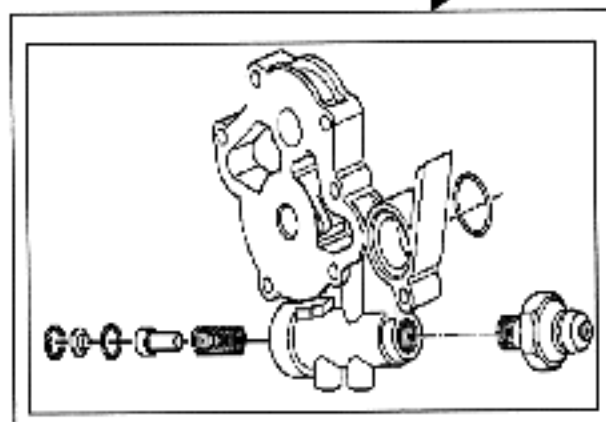
- (1) 原動機のオイルポンプハウジングにおいて、サーモスタットエレメントを固定するクリップ溝に加工不良のものがあり、そのままの状態で使用を続けると、最悪の場合、クリップが外れて潤滑油が流出し、原動機が焼き付き、走行不能となる。
- (2) 原動機のシリンダーヘッドにおいて、ウォータージャケット加工穴に圧入されているシールプラグの取り付け方法が不適切なため、そのままの状態で使用を続けると、シールプラグから冷却水が漏れ、最悪の場合、オーバーヒートに至るおそれがある。

- (1) 全車両、点検治具にてクリップが正しく溝にはまっているかどうか確認し、所定の溝から一部でも外れかけていた場合、オイルポンプハウジングを良品と交換する。
- (2) 全車両、シールプラグを抜き、接着剤を塗布したものに交換する。
