# 改善箇所説明図

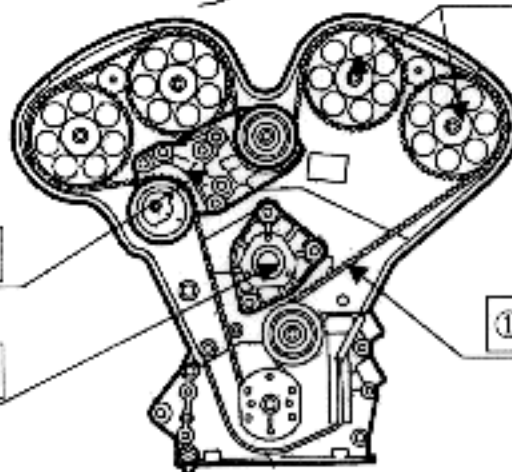
①原動機において、タイミングベルトのベルトテンショナのブラケット固定用ボルトの強度が不足しているため、そのままの状態で使用を続けると、ベルトテンショナが偏芯し、タイミングベルトが損傷又はカムスプロケットが破損し、最悪の場合、ベルトが外れて原動機が停止するおそれがある。

②原動機のウォーターポンプのベアリングの一部に加工不良のものがあり、そのままの状態で使用を続けると、当該ベアリングのシールが損傷し、最悪の場合、冷却水が漏れオーバーヒートに至るおそれがある。

①カムスプロケット 2個

①ベルトテンショナ

②ウォーターポンプ

①タイミングベルト

①全車両、当該ベルトテンショナを対策品と交換し、カムスプロケット及びタイミングベルトは新品と交換する。

②全車両、当該ウォーターポンプを対策品と交換する。
