# 改善箇所説明図

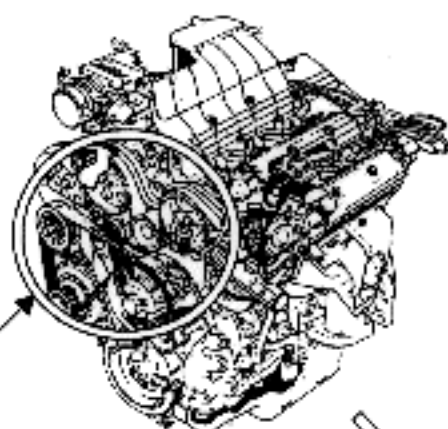
原動機

②原動機のウォーターポンプのベアリングの一部に加工不良のものがあり、そのままの状態で使用を続けると、当該ベアリングのシールが損傷し、最悪の場合、冷却水が漏れオーバーヒートに至るおそれがある。

②ウォーターポンプ

②全車両、当該ウォーターポンプを対策品と交換する。
