# 改善箇所説明図

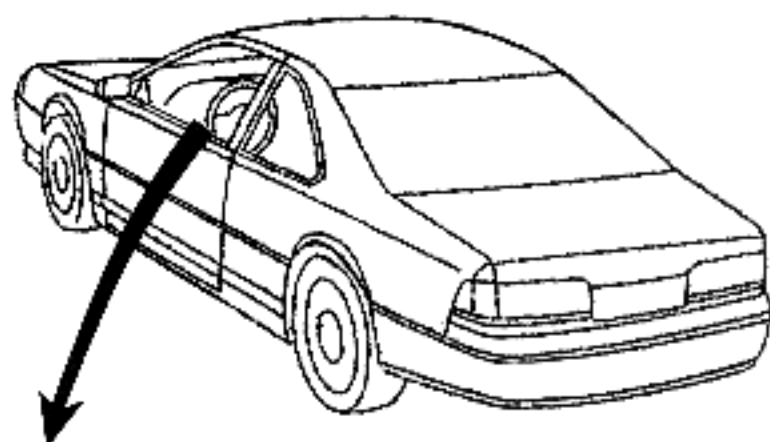
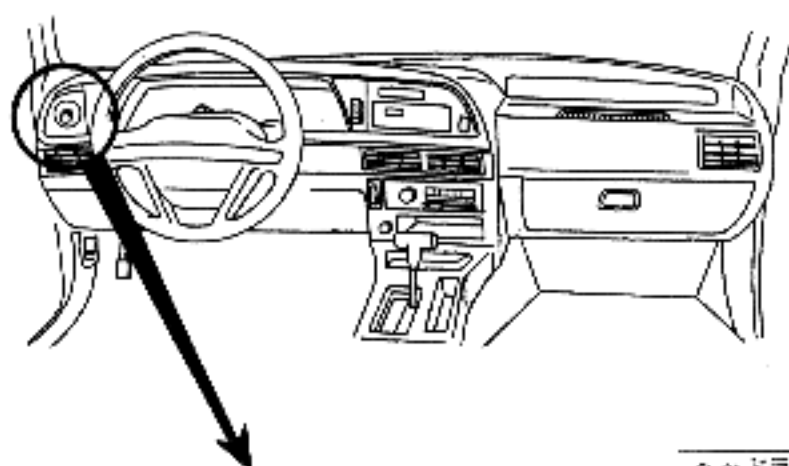
基準不適合発生箇所

ヘッドランプスイッチの構造が不適切なため、フォグランプを点灯した状態でヘッドランプを長時間点灯すると、ヘッドランプスイッチが発熱することがあり、最悪の場合、当該スイッチ内部にあるバイメタルが作用し、ヘッドランプが自動的に点滅するおそれがある。

改善の内容

全車両、ヘッドランプスイッチを対策品と交換するとともに、当該スイッチにつながるコネクターを点検し、溶損の痕跡のあるものは新品と交換する。

対策完了後は運転席ドア上部ヒンジ上面部に白ペイントを塗布する。
