# 改善箇所説明図 ①

## 基準不適合発生箇所 ①

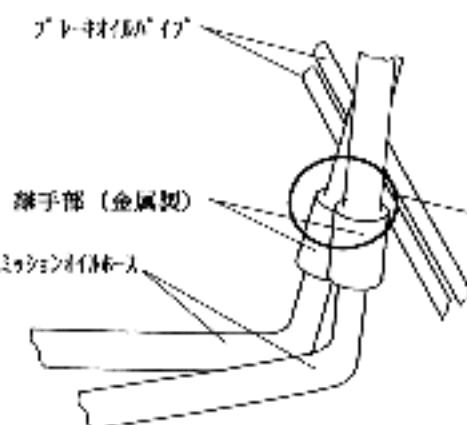
オートマチックトランスミッション装着車において、オートマチックトランスミッションとオイルクーラー間のホースの取り廻しが不適切なことから、ホースの金属製継手部とブレーキパイプが干渉し、そのままの状態で使用を続けると、当該ブレーキパイプが損傷し、最悪の場合、ブレーキ液が漏れて制動力が低下するおそれがある。

全車両、当該オイルホースの金属製継手部と当該ブレーキパイプの間隙を修整し、当該オイルホースの金属製継手部にゴム製の保護用部材を取り付ける。  
 なお、当該ブレーキパイプが損傷しているものは新品に交換する。
