# 改善箇所説明図

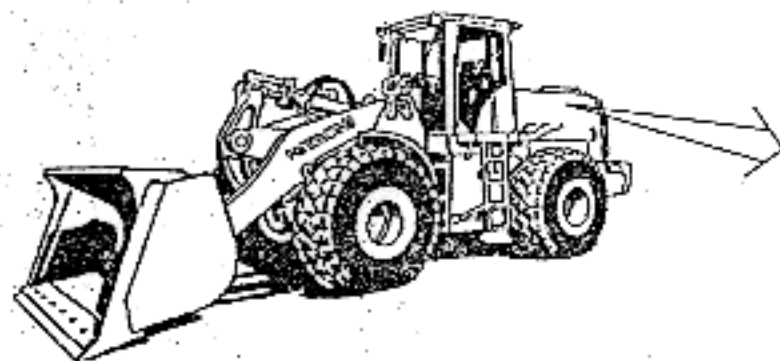
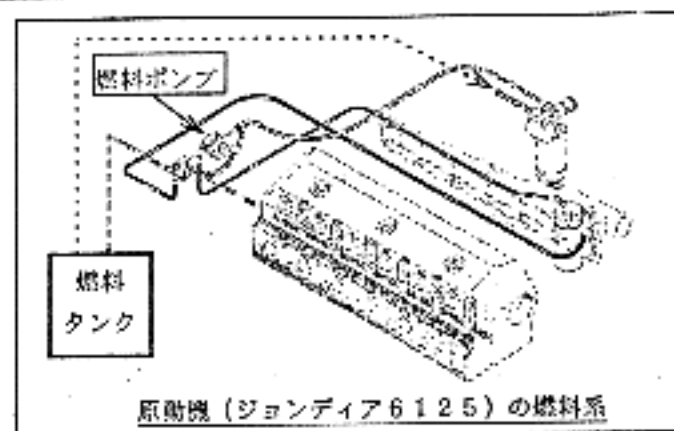
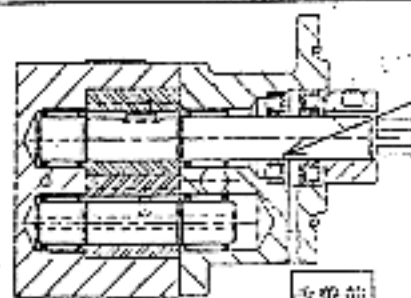
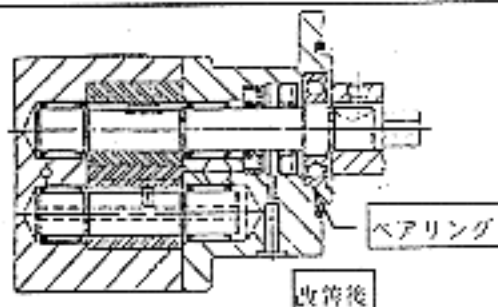
## 不具合発生箇所

燃料装置において、燃料ポンプのシャフト支持方法が不適切なため、当該シャフトとのシール部からエアが侵入し、燃料に混入するものがあり、そのままの状態で使用を続けると、燃料が燃料タンク内に抜け落ち、最悪の場合、エンジンが始動できなくなるおそれがある。

当該燃料ポンプを対策品と交換するとともに、チェック弁、エア吐出し弁及びサージタンクを追加する。
