# 改善箇所説明図

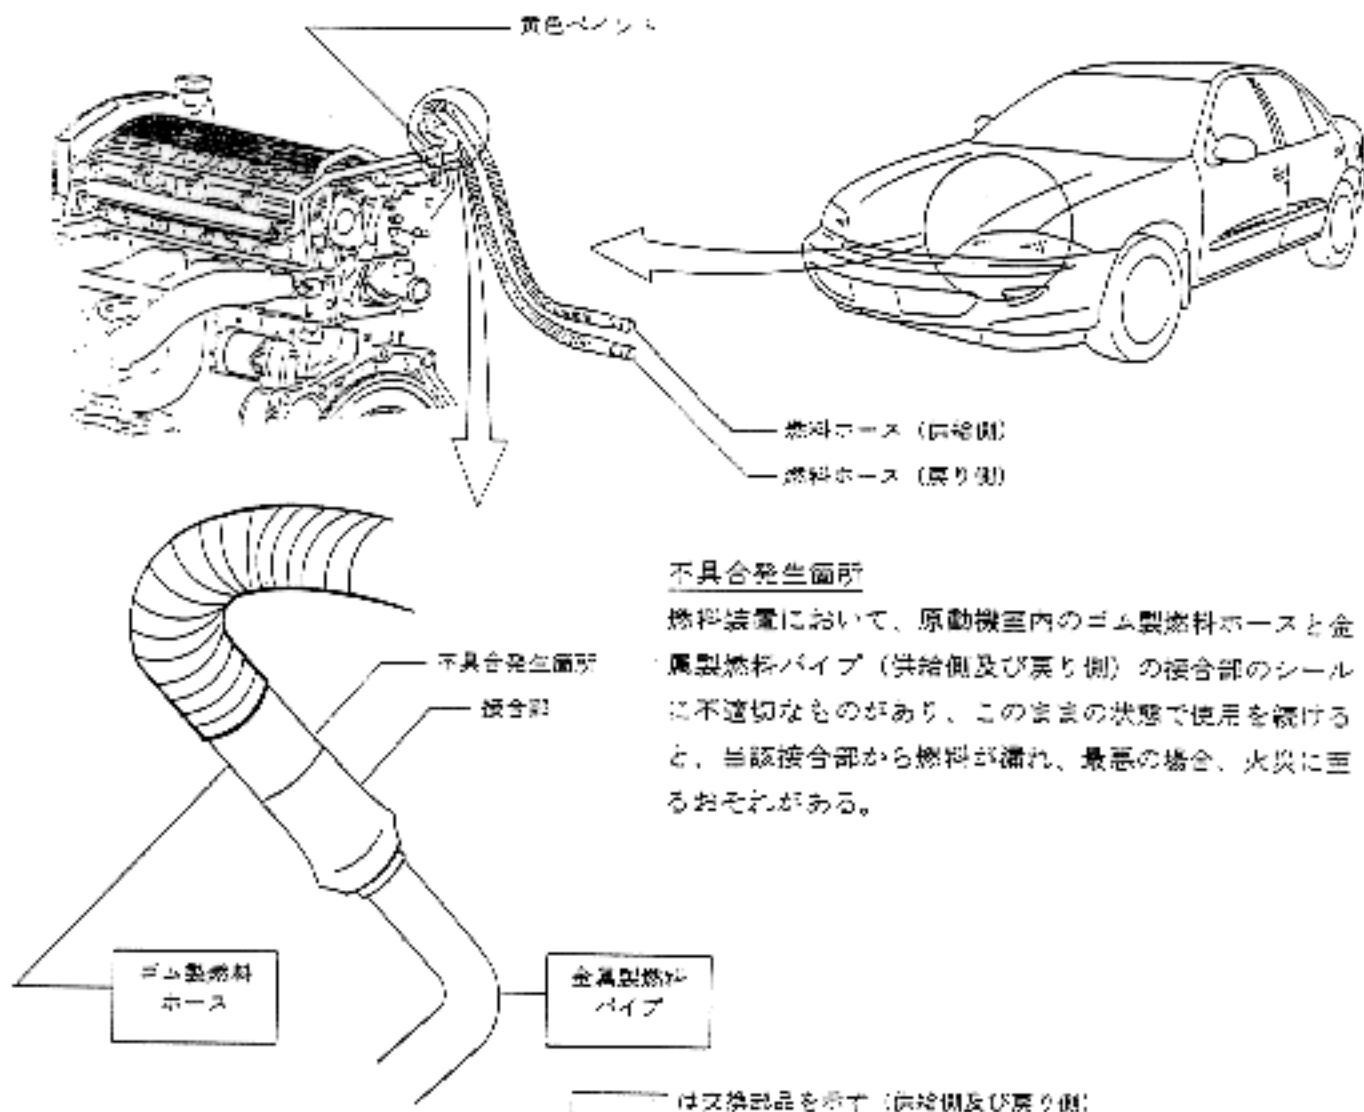
## 不具合発生箇所

燃料装置において、原動機室内のゴム製燃料ホースと金属製燃料パイプ（供給側及び戻り側）の接合部のシールに不適切なものがあり、このままの状態で使用を続けると、当該接合部から燃料が漏れ、最悪の場合、火災に至るおそれがある。

全車両、当該ゴム製燃料ホース及び金属製燃料パイプを対製品と交換する。また、当該燃料ホースのとりまわしに近いエアライン配管の一部にプロテクタを取り付ける。

燃料パイプ留め金具（クランプ）部のパイプに黄色ペイントを塗布する。
