# 改善箇所説明図

## ジョンディアL100H変速機（交換部品）

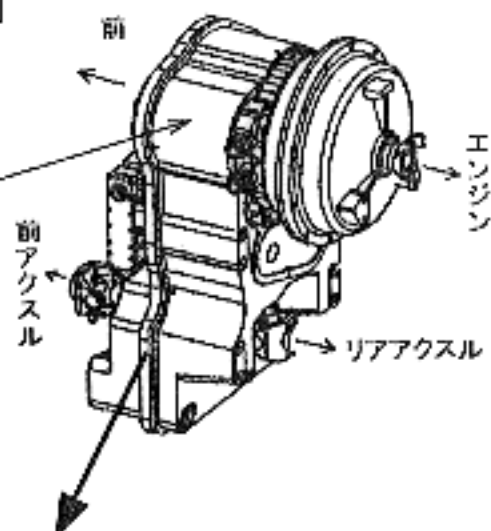
交換後、変速機の正面（前アクスル側）に白ペイントを塗る。

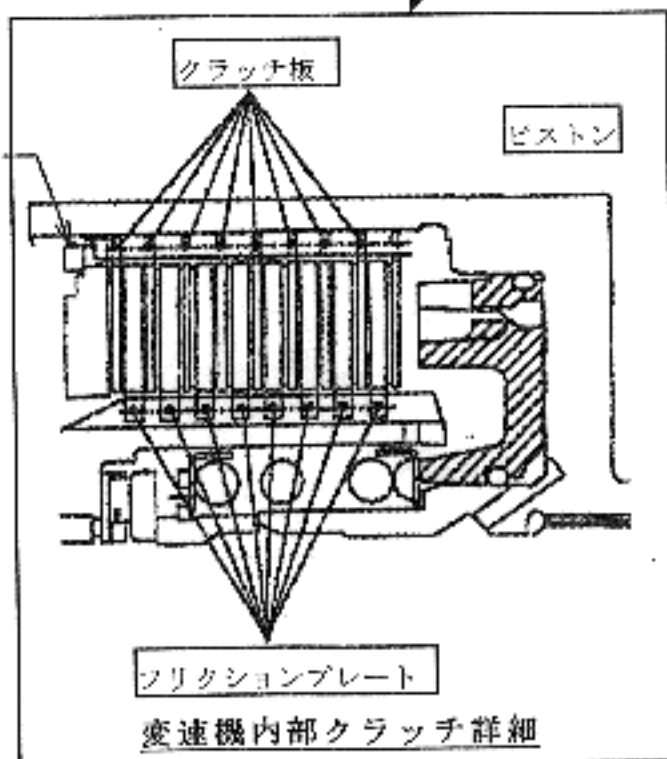
## 不具合発生箇所

動力伝達装置の変速機において、クラッチ構成部品の一部であるスナッピングの熱処理が不適切なため、スナッピングが破損し、そのままの状態で使用が続けるとクラッチの動力伝達が不可能となり、最悪の場合、走行できなくなるおそれがある。

当該変速機を対策品と交換する。
