## 改善箇所説明図-②

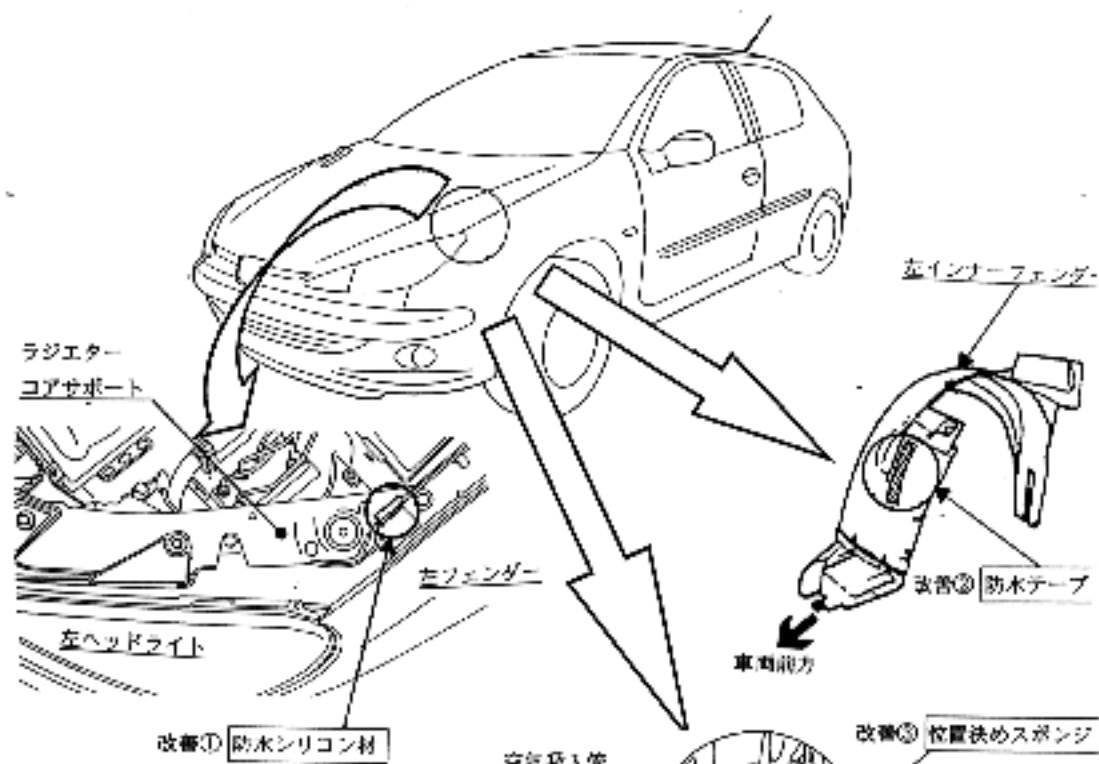
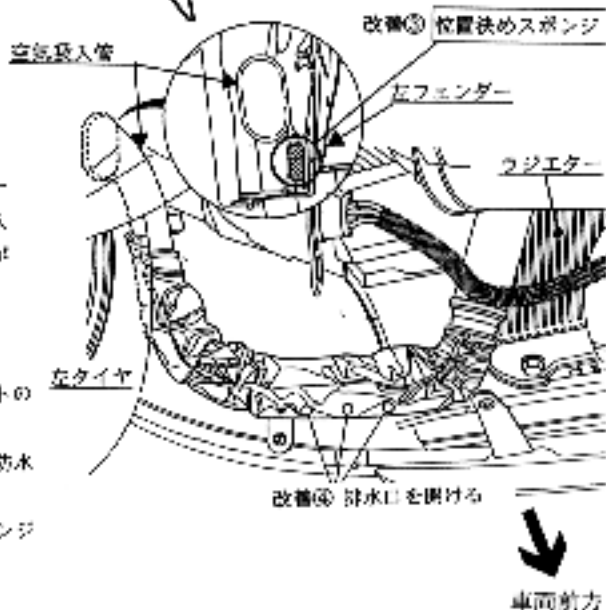
原動機の空気吸入管の取付位置及び空気吸入管カバーの排水口が不適切なため、豪雨時に水が当該空気吸入管より入り、最悪の場合、原動機が停止するおそれがある。

- ①左側フェンダーパネルとラジエーターコアサポートの隙間に防水シリコン材を取付ける。
- ②左フェンダー内面のインナーフェンダーパネルに防水テープを取付ける。
- ③空気吸入管と左フェンダーの間に位置決めスポンジを取付ける。
- ④空気吸入管カバー下部3箇所排水口を開ける。
